Die Sturzflut von Braunsbach am 29. Mai 2016 – Entstehung, Ablauf und Schäden eines „Jahrhundertereignisses“.

Teil 2: Geomorphologische Prozesse und Schadensanalyse

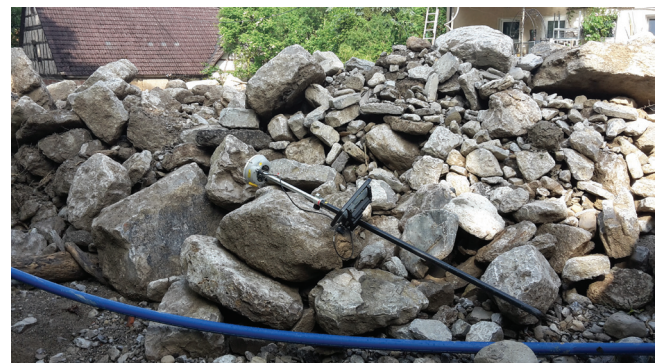
**Abbildung 3**

Abgelagertes Geröll im Bereich der Orlacher Straße mit GPS-Empfänger (ca. 2 m lang). Aufnahme vom 04.06.2016 (B. Boessenkool, Universität Potsdam).

Das in der Ortschaft abgelagerte Geröll (Abb. 3) wurde im Wesentlichen durch die Gerinne des Orlacher Baches und des Schlossbachs eingetragen, wobei der Großteil davon aus dem Einzugsgebiet des Orlacher Baches stammt. Nach Angaben eines mit der Räumung beauftragten Fuhrunternehmens wurden nach der Sturzflut 42.000 m³ Geröll aus dem vom Orlacher Bach überfluteten Bereich entfernt. Dies umfasst neben Material aus Gebiets- und Gewässererosion auch Schwemmh Holz, Bauschutt, Asphaltchollen sowie Schrott.

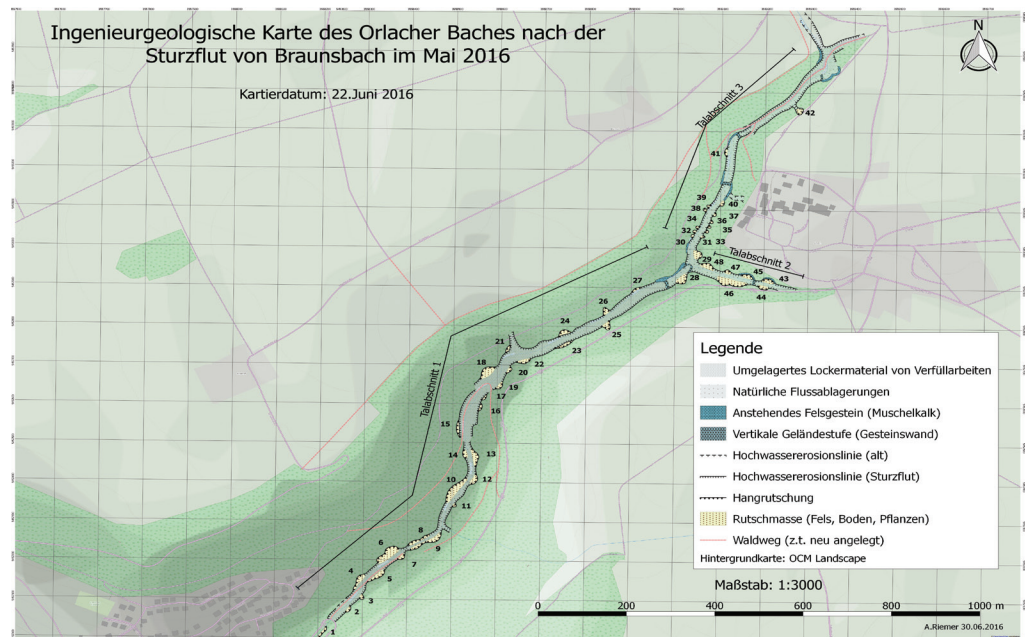
Abbildung 4

Ingenieurgeologische Karte vom 22. Juni 2016 mit den kartierten Hangrutschungen und Erosionsmarken am Orlacher Bach (Talabschnitt 1 und 3) und Kräuchelbach (Talabschnitt 2). Hintergrundkarte: OCM Landscape. *Engineering geological map showing the landslides and the traces of erosion mapped on June 22, 2016 in the valley of the Orlacher Bach (valley section 1 and 3) and the Kräuchelbach (valley section 3). Background map: OCM Landscape.*

Entlang des Orlacher Bachs und des Kräuchelbachs wurden 48 flachgründige Hangrutschungen (nach Varnes, 1978) mit einem Volumen von ca. 10 m^3 bis 1.350 m^3 kartiert (Abb. 4). Dabei wurden u. a. die Höhe der Abrisskante über dem Bachbett, die Länge der Abrisskante, die Breite der Oberkante und der Basis der Rutschmasse sowie Winkel und Entfernungen vom Messpunkt zur Abrisskante, Oberkante und Basis der Rutschmasse gemessen. Die Rutschungen traten nahezu alle vollständig innerhalb eines 50 m breiten Bands, etwa je 25 m zu beiden Seiten des Bachlaufs, auf. Etwa 8 % dieses Korridors waren von Hangrutschungen betroffen. Für das Volumen des durch Hangrutschungen in den Bachlauf eingebrachten Materials wird basierend auf den genannten Messungen eine Minimalabschätzung vorgenommen, bei der von geraden Abrisskanten ausgegangen wird. Dabei wird angenommen, dass die Form des minimal abgetragenen Materials einer schiefen Pyramide entspricht, woraus sich für alle dokumentierten Hangrutschungen ein Gesamtvolumen von 6.400 m^3 ergibt. Da die Abrisskanten in der Regel konvex gekrümmt sind, ist insgesamt jedoch von einem größeren Volumen auszugehen. Zudem wird die Volumenberechnung durch Messungenauigkeiten beeinflusst, da die Abgrenzung der Rutschflächen unscharf ist. Zur Fehlerabschätzung werden die direkt gemessenen Höhen der Abrisskanten mit der trigonometrischen Berechnung der Höhe aus gemessenen Winkeln verglichen. Zur Vereinfachung

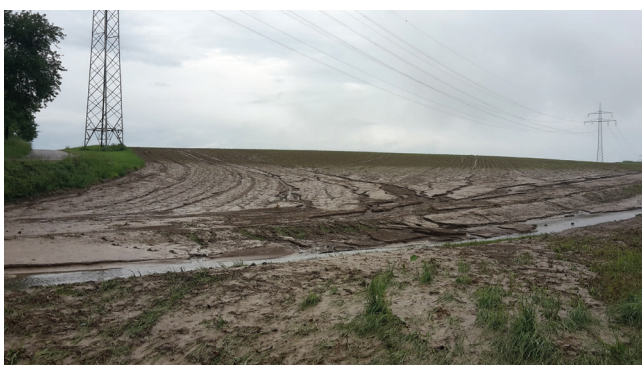
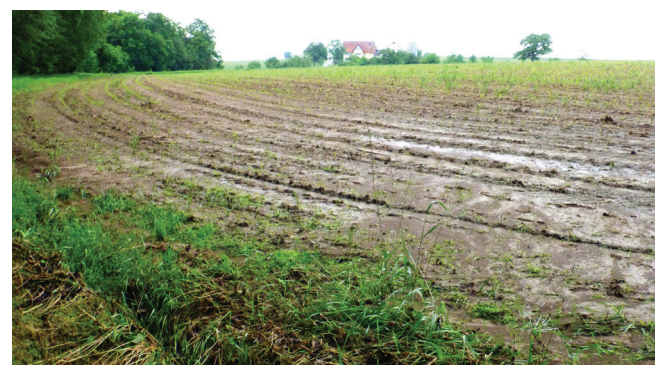
Abbildung 5

Ackerflächen auf der Hochebene des Einzugsgebiets mit erkennbaren Erosionsspuren (links) und Bodensättigung (rechts) fünf Tage nach der Sturzflut. Aufnahmen vom 03.06.2016 (links: B. Boessenkool, rechts: A. Agarwal, beide Universität Potsdam). *Traces of soil erosion (left) and visibly saturated soil (right) at agricultural crop land on the plateau of the catchment five days after the flash flood. Pictures taken on 03/06/2016 by B. Boessenkool (left) and A. Agarwal (right), both University of Potsdam.*

radaranalysen sogar von Spitzenwerten von 140 mm/Tag und Spitzenintensitäten von 100 mm/h aus, was weit über dem genannten Grenzwert für Bodenerosion (20 mm/h) liegt. Auch fünf Tage nach der Sturzflut waren die Böden noch sichtlich gesättigt und deutliche Erosionsspuren erkennbar (Abb. 5).

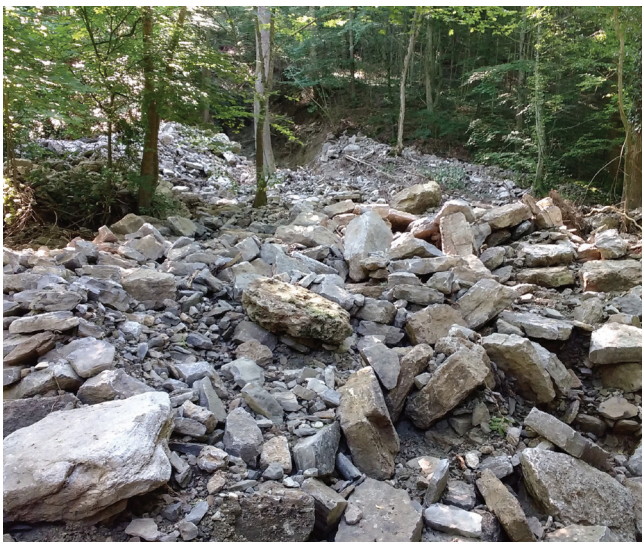
Abbildung 6

Zusätzlich zu dem auf der Ebene mobilisierten Sediment wurde im steilen Bereich der Orlacher Klinge der Oberflächenabfluss konzentriert und erreichte dadurch sehr hohe Schubkräfte. Dies führte zum vermehrten Eintrag von Pflanzenmaterial und zur Mobilisierung der dort bereits als Talfüllung vorhandenen Verwitterungsprodukte, bestehend aus Bodenmaterial, Kies und Felsbrocken. Auf diese Weise wurden Abflüsse mit besonders hohem Feststoffanteil verursacht (Abb. 6).

Murgang-ähnliche Ablagerungen in der Wolfsklinge; in Abb. 4 Zufluss zwischen Hangrutsch 9 und 11. Aufnahme vom 23.06.2016 (A. Agarwal, Universität Potsdam).

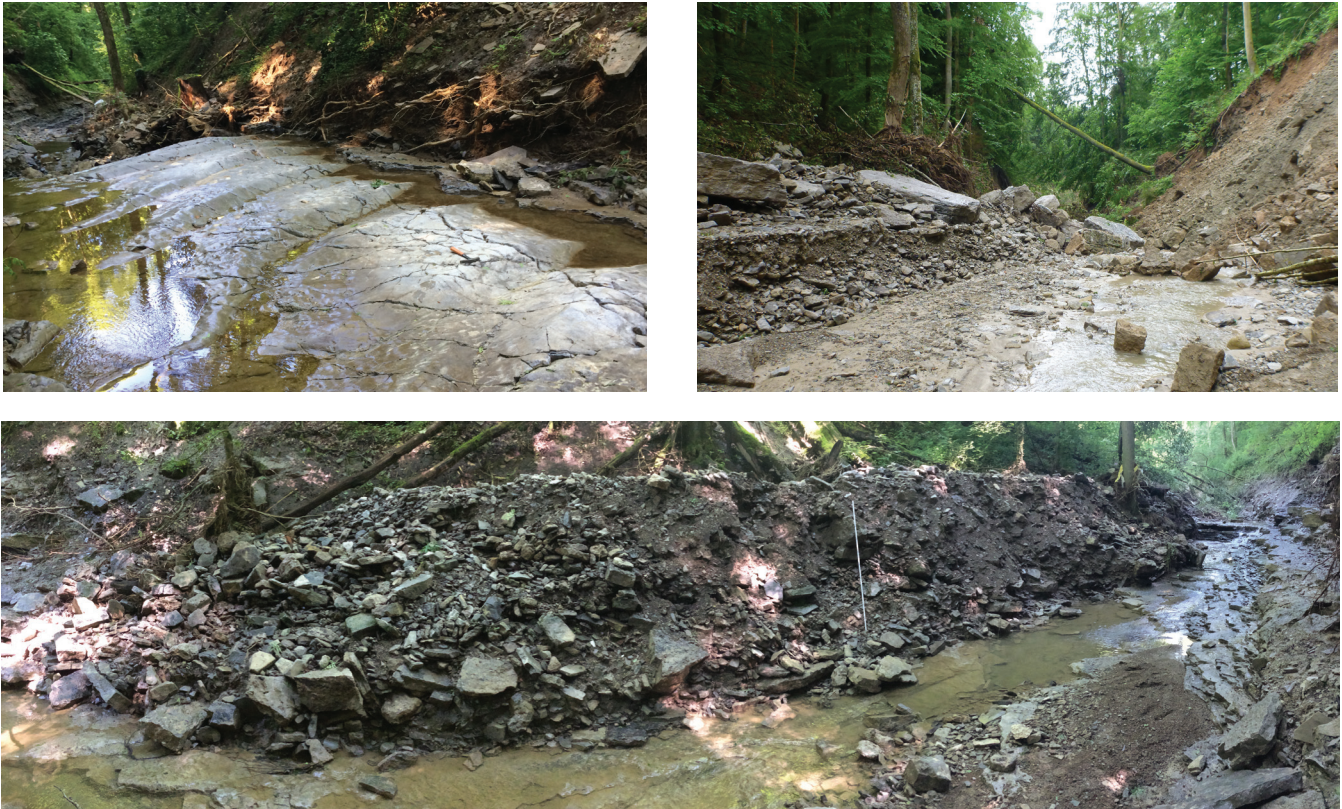
Abbildung 7

Oberer Teil des Talabschnitts 3 (vgl. Abb. 4). Kalk-Mergel-Bänke des Oberen Muschelkalks wurden im Bereich des Bachbetts freigelegt. Bachbettabtragungen wurden bis zu einer Höhe von über 2 m abgetragen. Aufnahmen vom 22.06.2016 (oben links und unten: A. Riemer; oben rechts: A. Agarwal, beide Universität Potsdam).

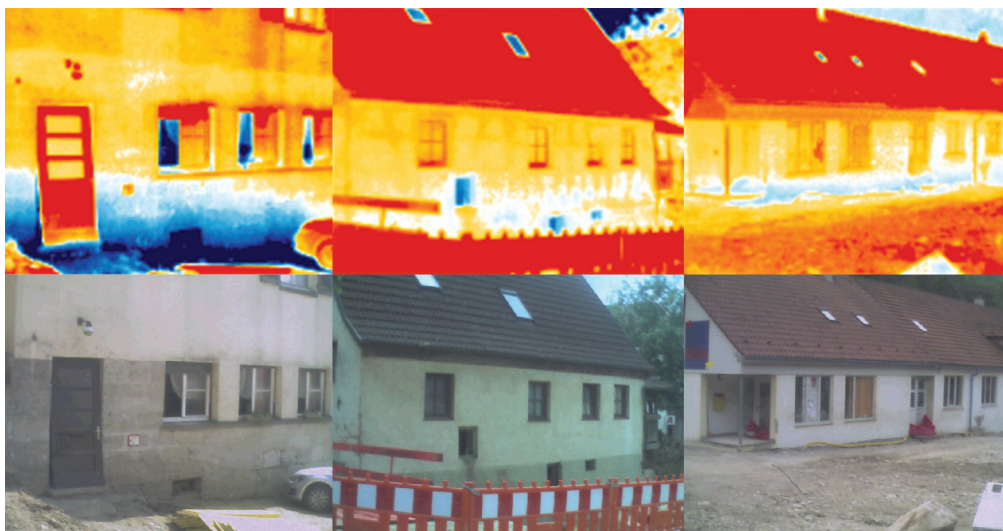
Abbildung 8

Wärmebildaufnahmen (oben) und RGB-Normalaufnahmen (unten) von betroffenen Gebäuden zur Abschätzung des Wasserstands und zur Identifikation der Bausubstanz (z. B. Mitte: verputztes Fachwerk). Aufnahmen vom 08.06.2016 (J. Laudan, Universität Potsdam).

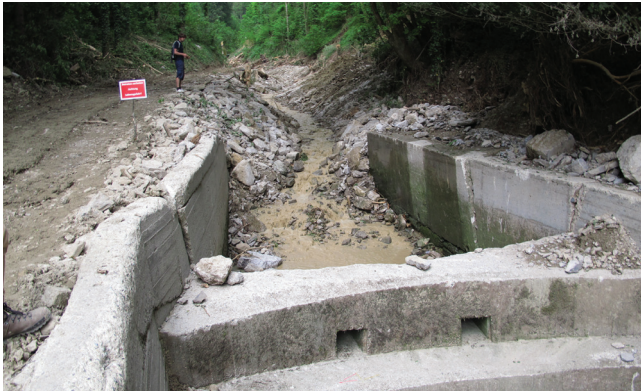
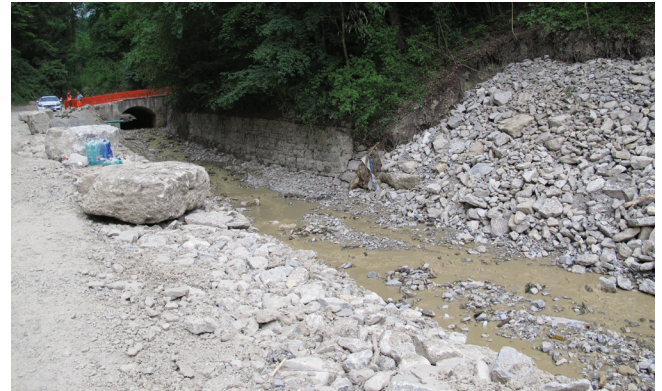
**Abbildung 10**

Brücke der L1036 über den Orlacher Bach zehn Tage nach der Sturzflut. Aufnahmen vom 08.06.2016 (K. Vogel, Universität Potsdam).
Bridge of the L1036 over the Orlacher Bach ten days after the flash flood. Picture taken on 08/06/2016 by K. Vogel, University of Potsdam..
