**WASSER- UND  
SCHIFFFAHRTSAMT  
Mannheim**

**Einrichtung einer Versuchsstrecke mit  
technisch-biologischen Ufersicherungen  
Rhein km 440,6 bis km 441,6,  
rechtes Ufer**

**Dritter Zwischenbericht  
Monitoringergebnisse 2013  
15.08.2014**

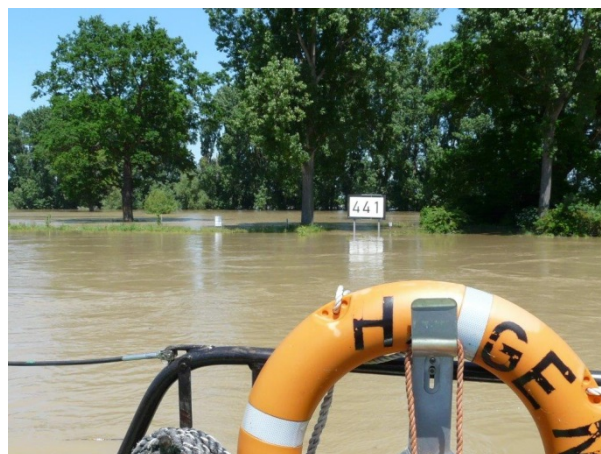
Bild 6: Wasserstand am Pegel Worms (6,8 m) am 4.6.2013, Einstau der gesamten neuen Ufersicherungsmaßnahmen

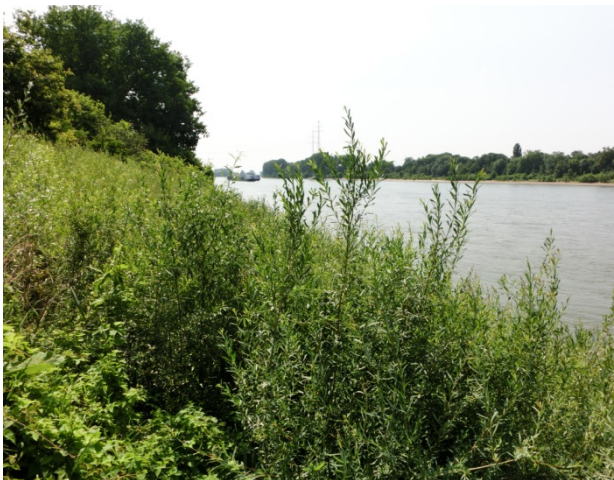
Bild 7: VF 3 am 16.7.2013 nach langem Überstau im Frühjahr

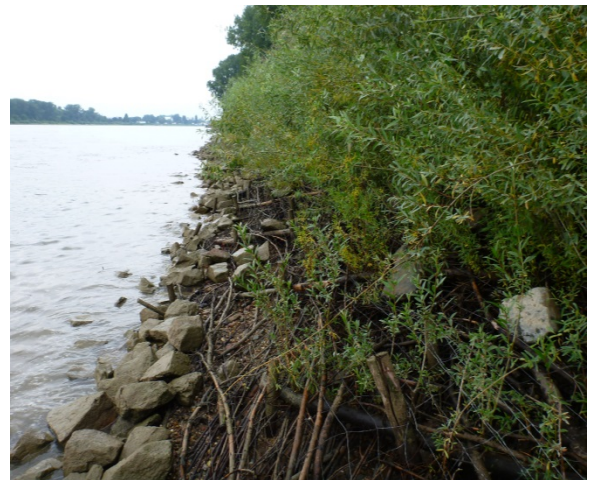
Bild 8: VF 2 am 26.8.2013 - unterer Bereich mit deutlich weniger entwickelten Trieben

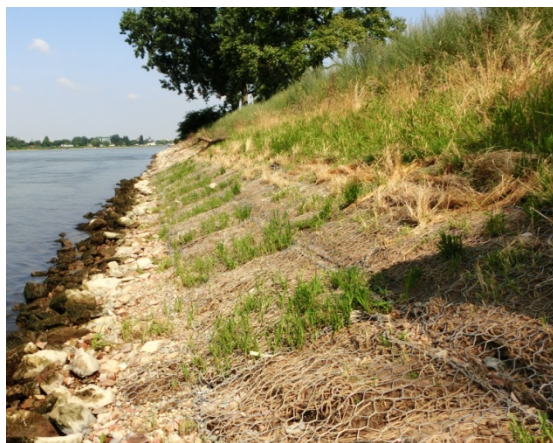
Die Röhrichtgabionen weisen derzeit keinen zufriedenstellenden Bewuchs auf. Aufgrund der hohen Ausfälle von Pflanzen sind große Teilbereiche der Gabionen nicht mehr bewurzelt. Es sind lokal Materialschäden an den Gabionen zu beobachten, die sich künftig ohne einen schützenden Bewuchs und dessen Wurzelgeflecht vergrößern können. Das Kokosgewebe

Bild 9: Röhrichtgabionen (VF 5a) nach andauerndem Überstau (15.7.2013)

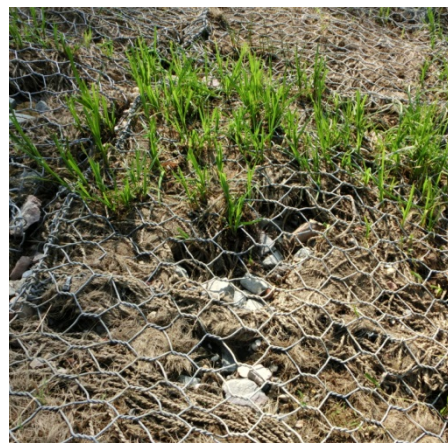
im Innenbereich der Gabionen ist durch die hydraulischen Belastungen örtlich zum Teil zerstört worden, so dass hier innenliegender Boden und Kies ausgespült wurden (Bild 10).

Bild 10: Lokale Schäden an den Gabionen im VF 5a (15.7.2013)

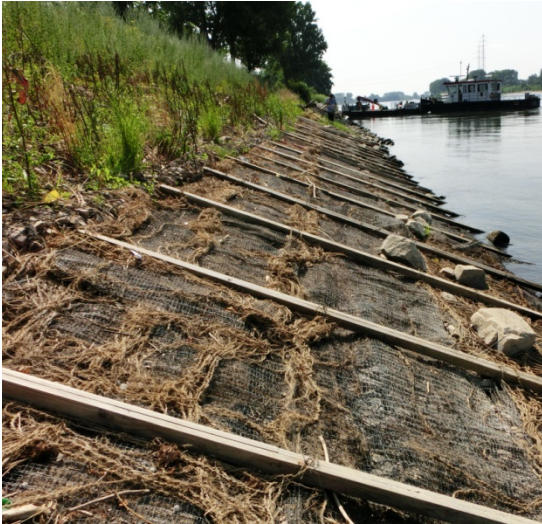
der Matten mit den darunter liegenden Steinmatratzen nicht erreicht werden konnte. Wellenbelastung bei Überstau führte zu Druckwechseln („Pumpeffekte“), die die Trägermatten hoben und senkten und Wurzeln immer wieder abrissen. Auch das Kokosgewebe in den Matten wurde nach und nach durch die hydraulische Belastung zerstört (Bild 11).

Bild 11: Pflanzmatten auf Steinmatratzen (VF 5b) nach Hochwasserereignissen (15.7.2013)

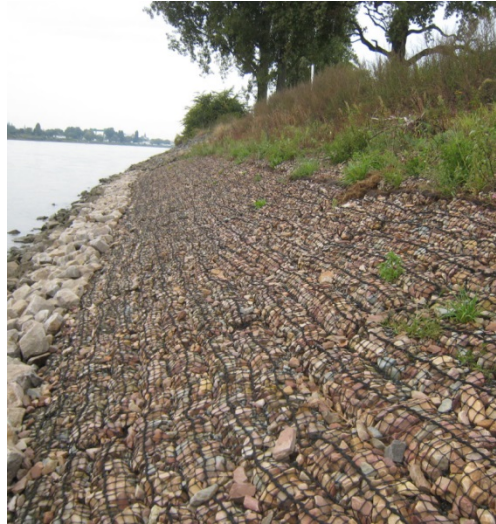
Bild 12: Steinmatratzen (VF 5b) nach Rückbau der Pflanzmatten (4.10.2013)

Die im Versuchsfeld 5b auf den Steinmatratzen befestigten Pflanzmatten, die sich von Anfang an nur schlecht entwickeln konnten, wurden nach weiteren Schäden infolge der Hochwasserereignisse 2013 vollständig entfernt. Hier wird jetzt - wie im oberen Böschungsbereich - eine natürlich Sukzession direkt auf den Steinmatratzen erwartet. Der Uferschutz ist dadurch jedoch nicht beeinträchtigt, da dieser nach wie vor durch die Steinmatratzen gewährleistet wird.

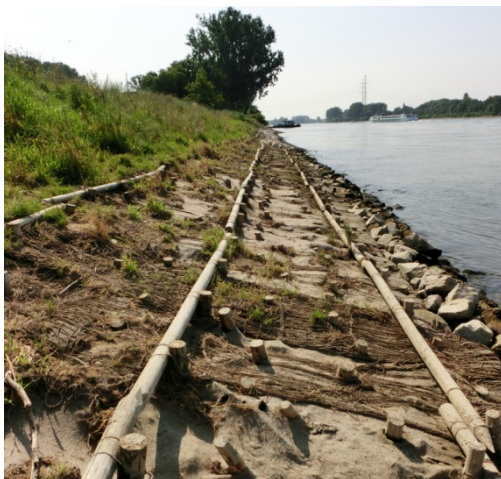
Auch im Versuchsfeld 7 zeigten sich 2013 deutlich die Auswirkungen des ca. 10-wöchigen ununterbrochenen Einstaus der Pflanzen bis AZW + 1,50 m im Frühjahr von Mitte April bis Ende Juni 2013 und der sich unmittelbar anschließenden Trockenperiode bis Ende August. Die Pflanzmatten auf Schafwollvlies bzw. Kunststoffvlies im unteren Böschungsbereich (bis AZW + 1,70 m) hatten sich bereits in der kritischen Anfangsphase nicht gut entwickeln können. Die schon beim Einbau eher schlecht entwickelten Pflanzen konnten unter den vorherrschenden hydraulischen Belastungen keine ausreichenden Wurzeln bilden, die zu dem notwendigen Verbund mit dem Untergrund führen. Ähnlich wie bei den Pflanzmatten auf den Steinmatratzen (VF 5b) führten auch hier Auftrieb, Wellen- und Strömungsbelastungen bei Überstau zu Druckwechseln („Pumpeffekte“), die die Trägermatten permanent heben und senken und dadurch Wurzeln immer wieder abreißen lassen. Der erforderliche dauerhafte flächige Kontakt zwischen Pflanzmatten und Untergrund konnte nicht erreicht werden. Die Befestigungen - Pflöcke und Querriegel - wurden zum Teil immer wieder herausgezogen. Pflanzen und Wurzeln konnten sich dementsprechend nicht, wie gewünscht, entwickeln und gingen zum großen Teil ein bzw. wurden ausgespült. Diese Entwicklung hat sich insbesondere unter dem langen Einstau 2013 fortgesetzt und zu weiteren Schäden geführt. Das Kosträgergewebe der Pflanzmatten ohne stabilisierende Pflanzen wurde unter der hydraulischen Belastung zunehmend zerstört.

Bild 13: Zustand nach 10-wöchigem Dauereinstau (15.7.2013)

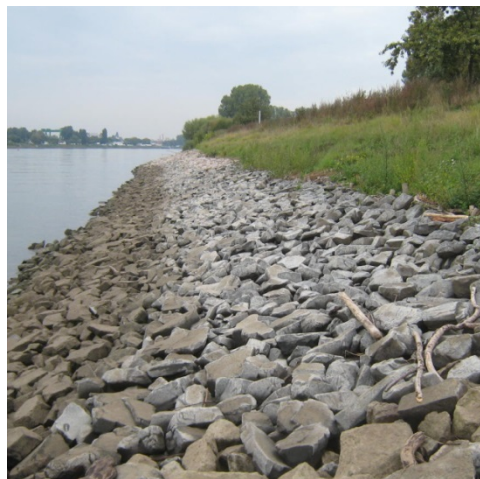
Bild 14: Zustand nach Sanierung (7.10.2013)

Größere Schäden traten bei den Pflanzmatten (VF 7) im lange eingestauten Bereich auf, begünstigt durch die schon vorhandenen Vorschäden. Da der Uferschutz dadurch nicht mehr gewährleistet war, erfolgte im Rahmen der Sanierung eine Überschüttung des unteren Böschungsbereiches bis AZW + 1,70 m mit Wasserbausteinen. Im selten eingestauten oberen Böschungsbereich haben sich die Pflanzmatten mit gleichem Aufbau 2013 dagegen gut entwickeln können. Hier konnten bereits konkrete Erkenntnisse hinsichtlich der Anwendungsgrenzen dieser Ufersicherungsart (Pflanzmatten auf Filtermatten) an Wasserstraßen mit vergleichbaren Randbedingungen/Belastungen gewonnen werden.

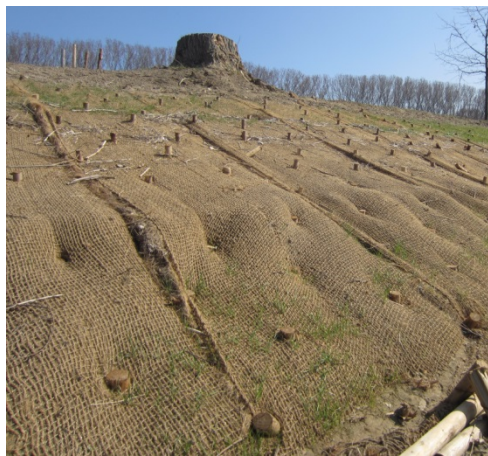
Die im Versuchsfeld 7a im oberen Böschungsbereich angeordneten Kokosmatten über einer Nassansaat haben bereits in der kritischen Anfangsphase 2012 nach ersten kurzen Überstauereignissen umfangreiche Sanierungsmaßnahmen (Einbau von Rasensoden und Queriegeln, zusätzliche Nassansaat) erfordert. Aufgrund der hier im Vergleich zu den anderen Bereichen im VF 7 zunächst nur punktuellen Befestigungen der Kokosmatten und der fehlenden Filterstabilität traten bei Überstau und hydraulischer Belastung infolge Schifffahrt in größerem Umfang Materialumlagerungen und damit Böschungsverformungen auf (Bild 15). Nach der Sanierung konnte sich dieser Bereich aufgrund des nur seltenen Einstaus stabilisieren. Auch hier konnte sich wie in den VF 7b und 7c ein dichter, fast vollflächiger Bewuchs aus Gräsern und Kräutern entwickeln. Dabei konnten sich Arten wie Rohr-Schwingel, Quecke, Weidelgras, Seggen, Honiggras als standorttypische Arten durchsetzen und erreichten mit spontan eingewanderten Arten eine Gesamtdeckung zwischen 70 – 90 % (Bild 16).

Bild 15: Böschungsverformungen nach Überstau im VF 7a oben (22.3.2012)

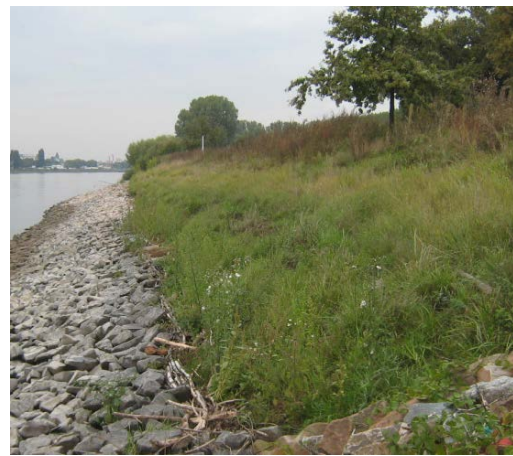
Bild 16: Vegetationsentwicklung nach Sanierung im VF 7a oben (4.10.2013)

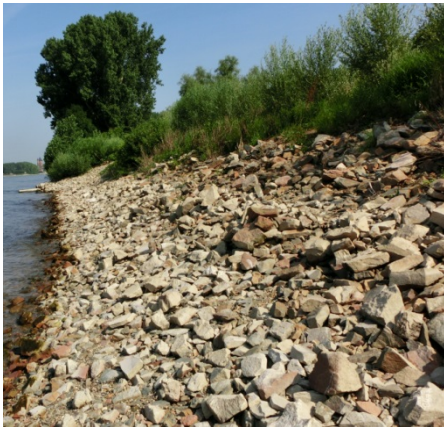
Bild 17: Zustand nach langem Überstau (15.7.2013)

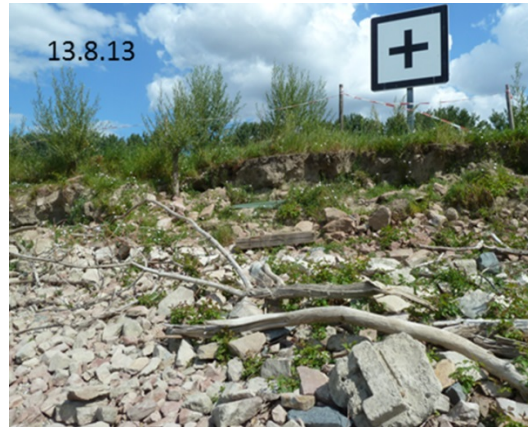
Ausgeprägte Erosionen sind weiterhin am unterstromigen Ende des Versuchsfeldes zu beobachten, da es bei Hochwasser vor der Ausfachungsbühne zu lokalen Verwirbelungen kommt.

Bild 18: Erosion an der Böschungsschulter

Im Versuchsfeld 9, das ohne Uferschutz im Böschungsbereich blieb, haben die Erosionen durch die erstmalig sehr hohen, über die Oberkante des angrenzenden Geländes reichenden Überflutungen zugenommen. Die Abbruchkanten liegen jedoch noch in ausreichender Ent-

fernung zum Betriebsweg, so dass nach wie vor keine konstruktiven Maßnahmen erforderlich sind. Für Spaziergänger wurden die vorhandenen Abbruchkanten mit einem Band gekennzeichnet und abgesperrt.

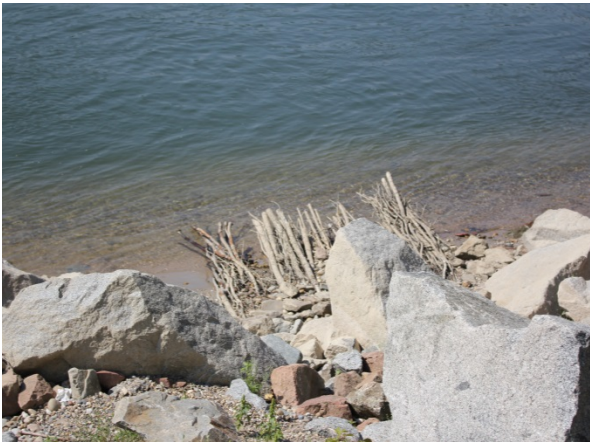
Die im Jahr 2012 lokal erodierten feineren Kornfraktionen des Sand-Kies-Gemisches, die sich teilweise unterhalb AZW in der Steinschüttung zwischen den Faschinen wieder ablagerten, bilden nach wie vor kleinere Flachuferbereiche (Bild 21) und erhöhen zusammen mit den Totholzfaschinen die Vielfalt an Uferstrukturen im Vergleich zur Referenzstrecke.

Bild 21: Erodierter Feinmaterial im Bereich der Totholzfaschinen (26.8.2013)

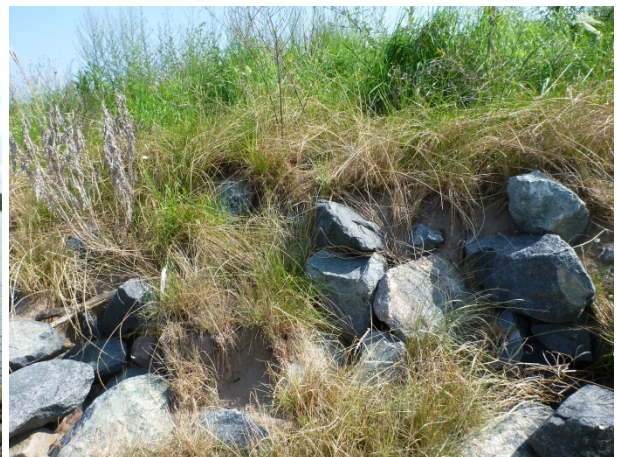
Im VF 6 erfüllt die Steinschüttung weiterhin die Uferschutzfunktion. Im Herbst 2013 konnte das bereits 2012 bei Überstau maßgeblich erodierte Oberboden-Alginat-Gemisch im unteren und mittleren Böschungsbereich nur noch in einzelnen Lücken zwischen den Wasserbausteinen nachgewiesen werden. Auch der im Wasserwechselbereich eingebrachte Kies wurde überwiegend ausgeschwemmt, so dass sich dieses Versuchsfeld nicht mehr wesentlich von den Referenzstrecken unterscheidet (Bild 23). Mit dem Alginatanteil wurde auch die spärliche Vegetation, die Anfang 2012 aufgekommen war, erodiert. Nur im oberen Böschungsbereich konnte sich aufgrund des selteneren Einstaus eine spärliche Grasnarbe halten, die gegen Ende des Untersuchungszeitraums noch eine Gesamtdeckung von ca. 15 % aufwies (Bild 24). Die Gräser hielten mit ihren Wurzeln lokal Alginatreste im Lückensystem zurück, so dass im oberen Böschungsbereich noch ca. 10 % des Alginats vorhanden waren.

Bild 24: Reste der Grasnarbe im oberen Böschungsbereich (15.7.2013)
