## Untersuchung der Durchwurzelung der Tondichtung mit Schilf in den Dammstrecken des Saale-Leipzig-Kanals (SLK)

Auftraggeber: Wasserstraßen- und Schifffahrtsamt Magdeburg

Aufgestellt durch: Bundesanstalt für Gewässerkunde, Koblenz

Datum: 14. Dezember 2020

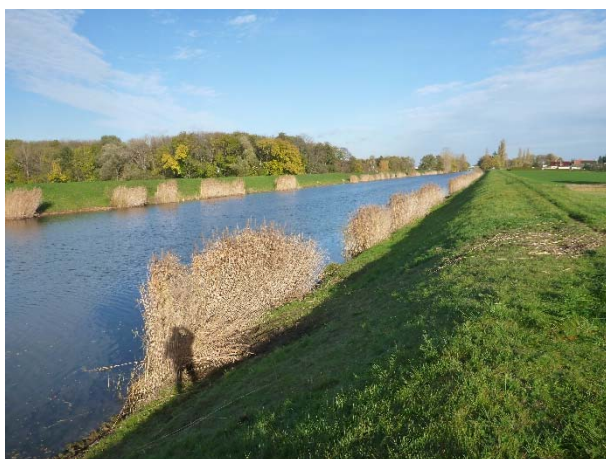
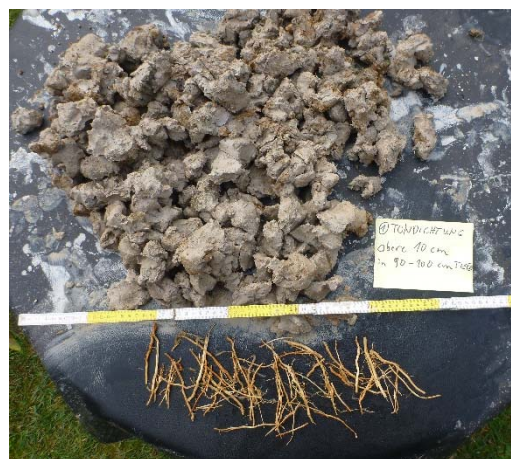
Schilf am Saale-Leipzig-Kanal und Durchwurzelung der Tondichtung, Schurf 1, 04./09.11.2020

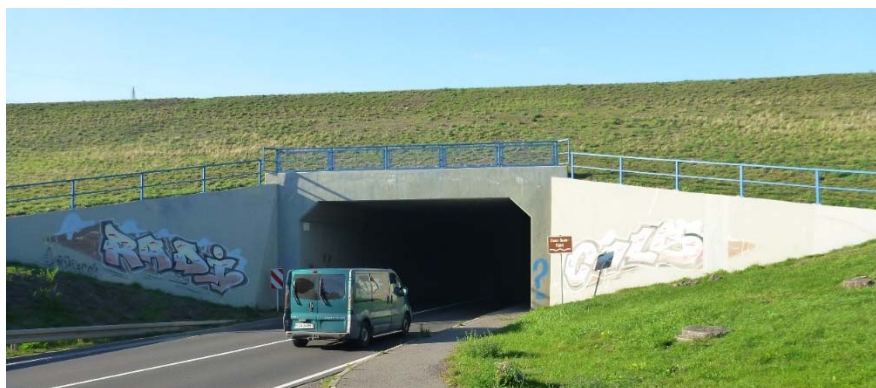
Abbildung 2-2: Untertunnelung der hohen Dammstrecke des Dölziger-Damm.

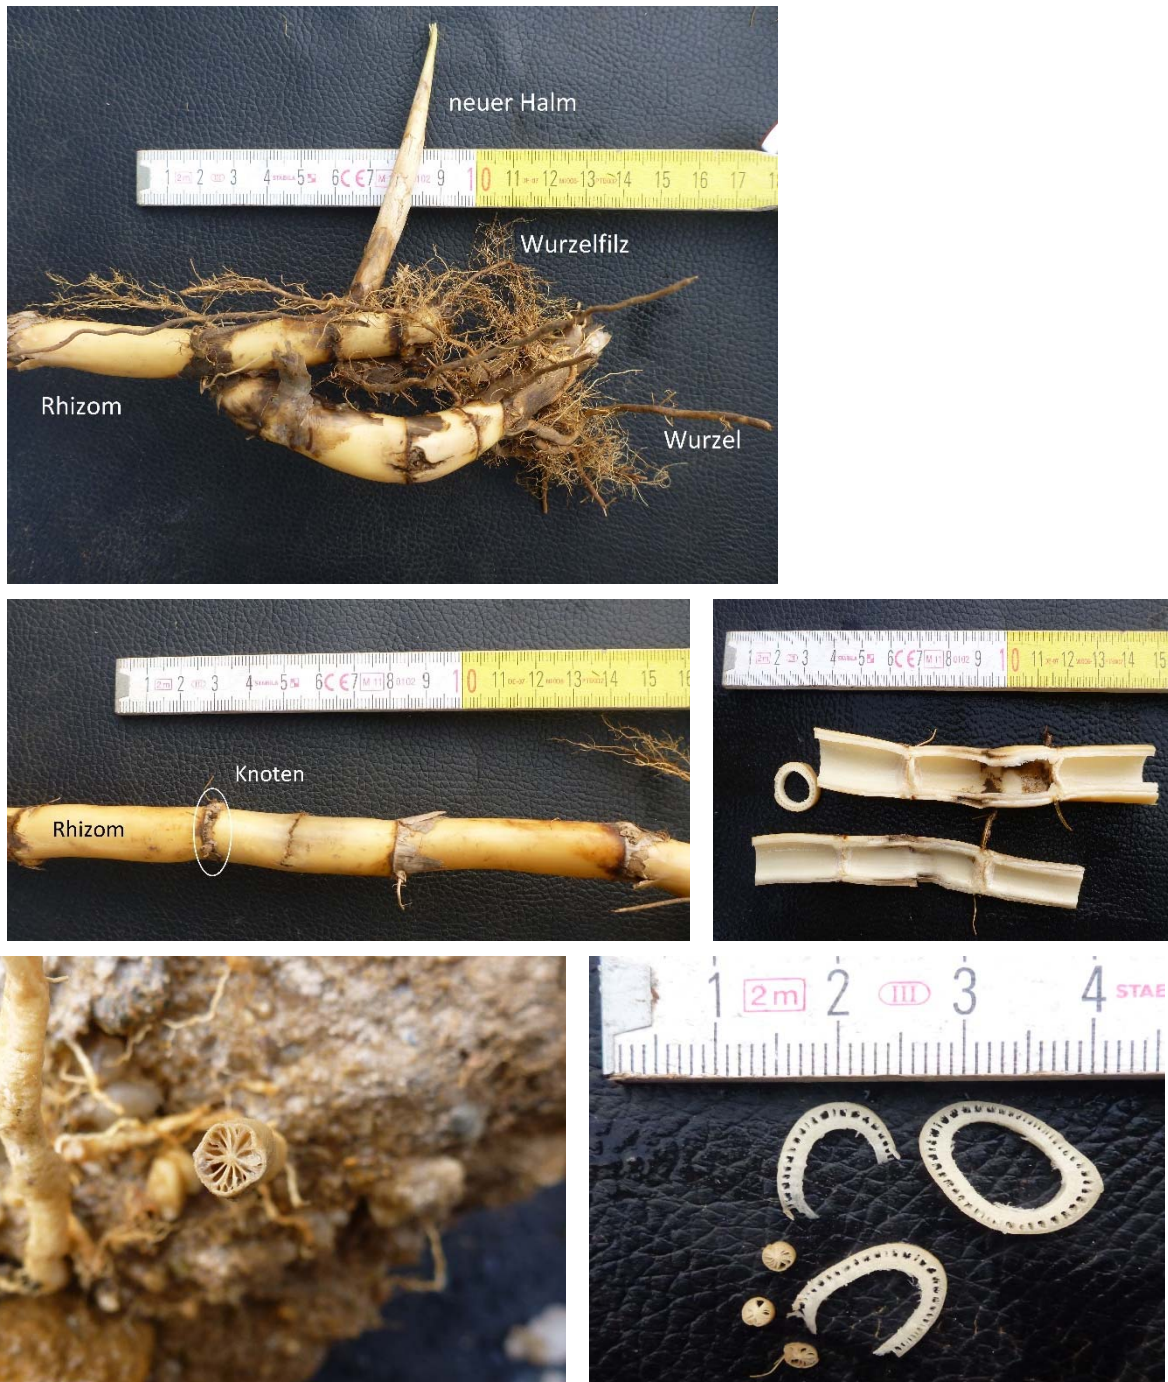
Das Wurzelwerk des Schilfs besteht aus **Rhizomen**, **Wurzeln** und **Feinwurzeln**. Die auffälligen Rhizome dienen der unterirdischen Ausbreitung der Pflanze und der Luftleitung. Die Rhizome sind innen hohl und an den Knoten gegliedert. An den Knoten entspringen neue Halme und auch die Wurzeln setzen hier an. Zur Luftleitung sind die Wurzeln ebenfalls hohl. Sie besitzen keine Knoten und zeigen im Querschnitt eine auffällige Kammerung, an denen die Wurzeln leicht als die des Schilfs erkannt werden

können. Von den Wurzeln ausgehend erschließen Feinwurzeln mit einem dichten feinen Wurzelfilz den Boden (Abb. 2-4).

Abbildung 2-4: Wurzelsystem von Schilf. Oben: Rhizom mit davon ausgehendem neuem Halm, Wurzel und Wurzelfilz aus Feinwurzeln. Mitte: Detailansicht eines Rhizoms mit Längs- und Querschnitt. Unten links: Wurzeln mit deutlich sichtbarer Kammerung im Querschnitt. Unten rechts: Querschnitte von Rhizom und Wurzel. Innerhalb des Wurzelsystems spielt die Luftleitung eine große Rolle.

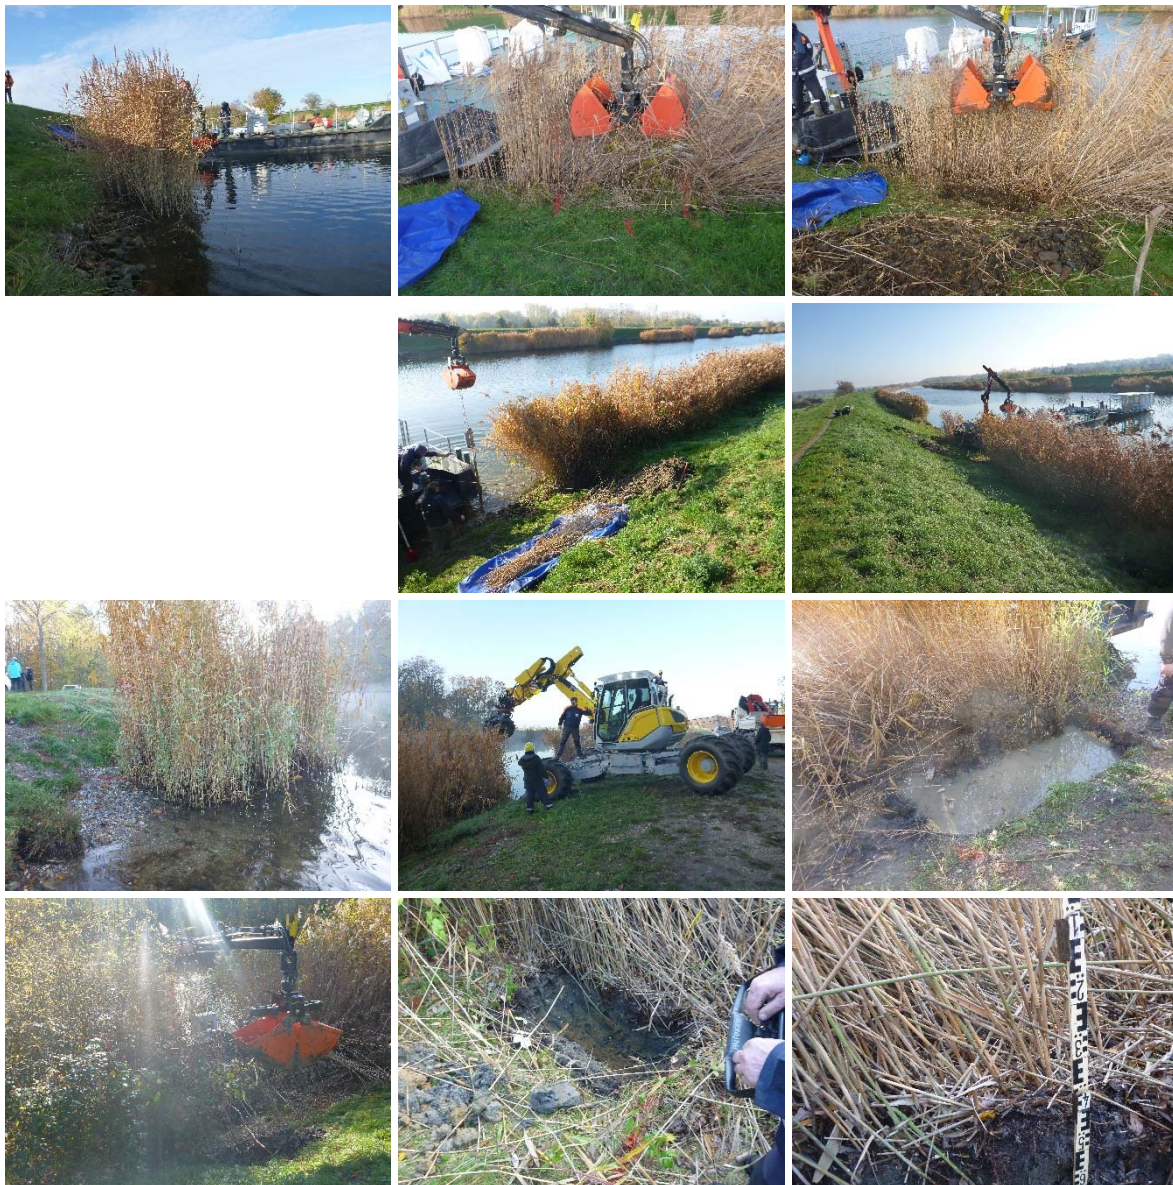
Die Lage der Schürfe ist Abb. A-1 und A-2 im Anhang zu entnehmen. Allen gemeinsam war ein dichter Schilfbewuchs bis unter den Betriebswasserstand (Abb. 3-1). Es handelte es sich um

Abbildung 3-1: Untersuchte Schürfe (obere Reihe Schurf 1, zweite und dritte Reihe Schürfe 2 und 3, untere Reihe Schurf 4). Der Betriebswasserstand war um 20 cm abgesenkt.

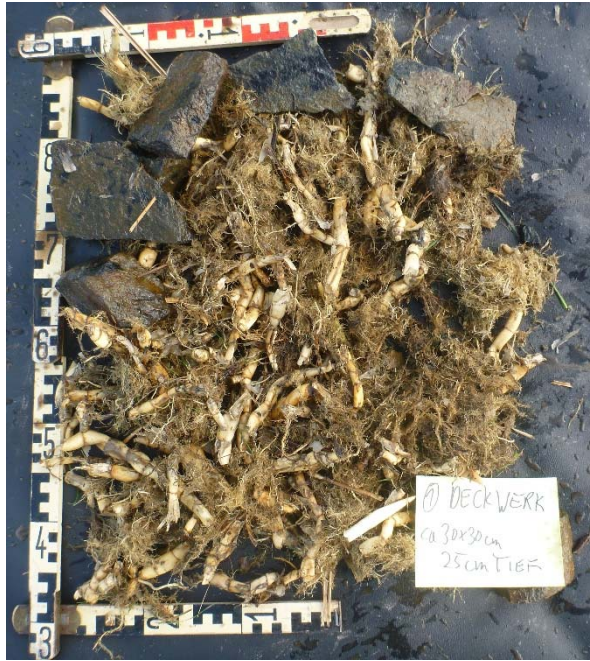
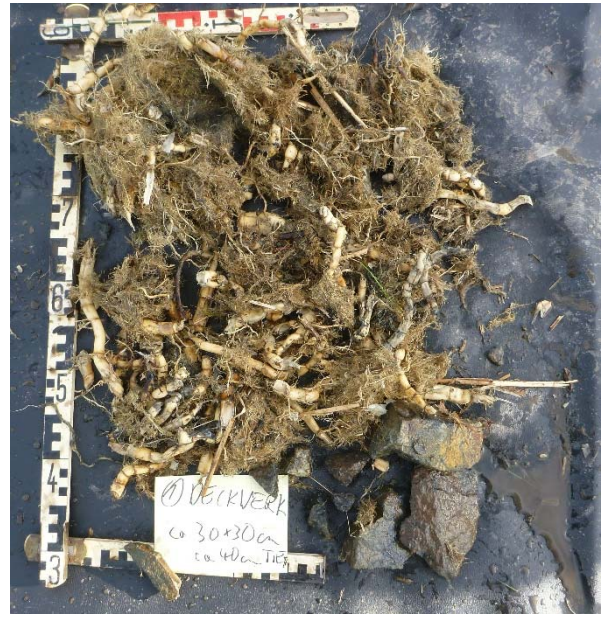
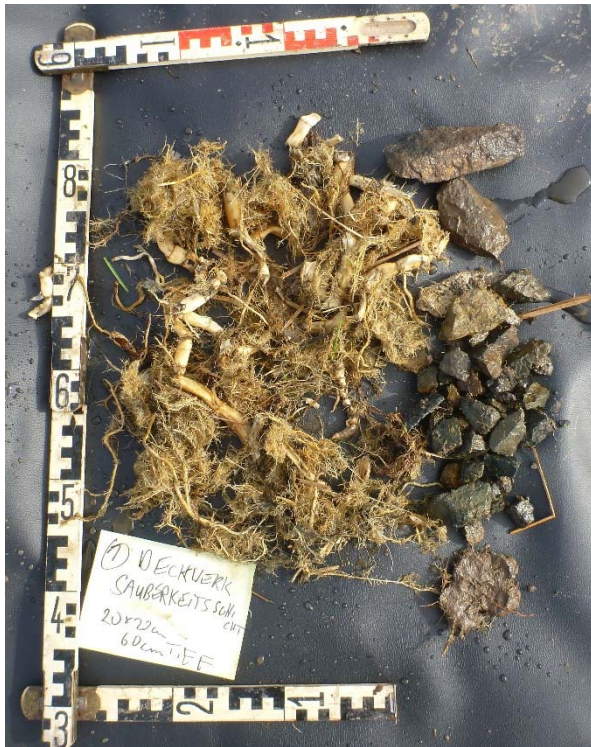
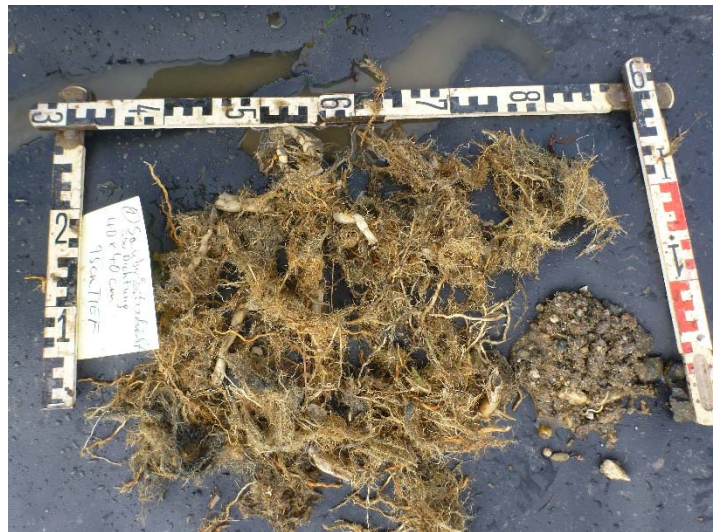
In allen drei Schürfen waren Deckwerk und Sauberkeitsschicht intensiv durchwurzelt. Es fanden sich in der gesamten Profiltiefe Rhizome, Wurzeln und Wurzelfilz. Vom visuellen Eindruck her nimmt der Anteil des Rhizoms mit zunehmender Profiltiefe und in der kiesig-sandigen Sauberschicht ab.

Abbildung 3-4: Schurf 1, Günthersdorfer-Damm. Wurzelverhältnisse und charakteristisches Substrat in verschiedenen Profiltiefen. Oben: Deckwerk in 25 (links) und 40 cm Profiltiefe (rechts). Unten links: Deckwerk an der Grenze zur Sauberkeitsschicht in 60 cm Tiefe. Unten rechts: Sauberkeitsschicht in 75 cm Profiltiefe.

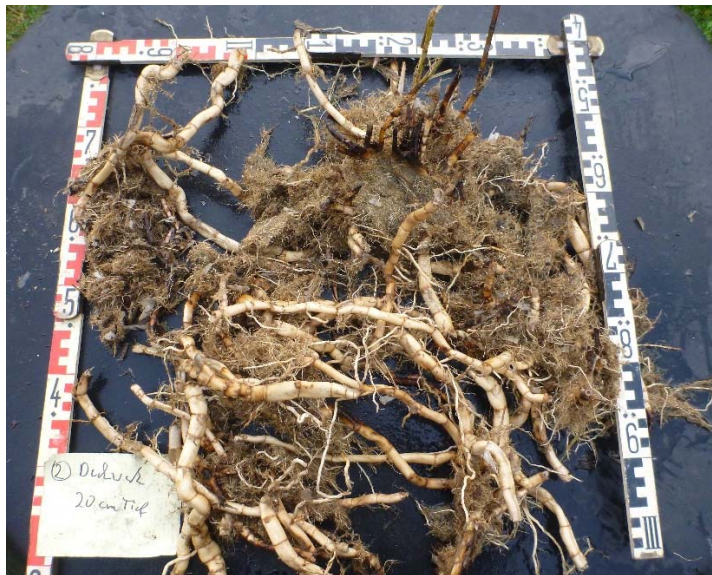
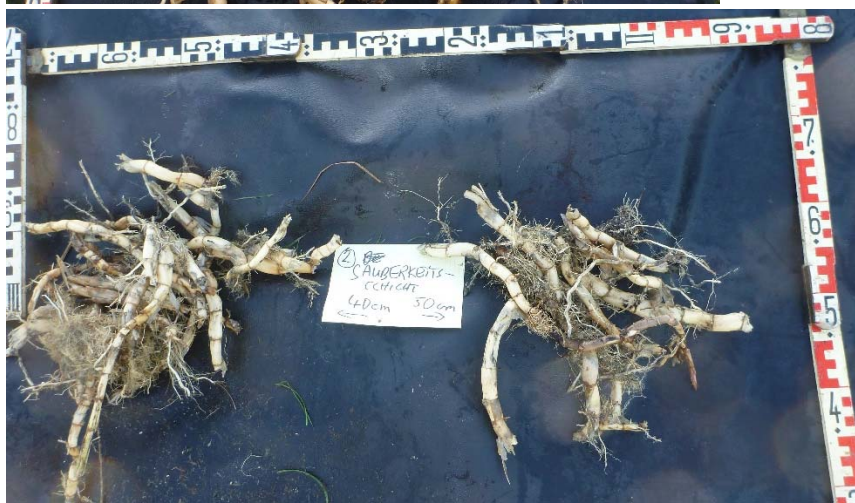
Abbildung 3-5: Schurf 2, Dölziger-Damm. Wurzelverhältnisse im Deckwerk in 20 cm Profiltiefe (oben) und in 40 und 50 cm Tiefe in der Sauberkeitsschicht (unten)

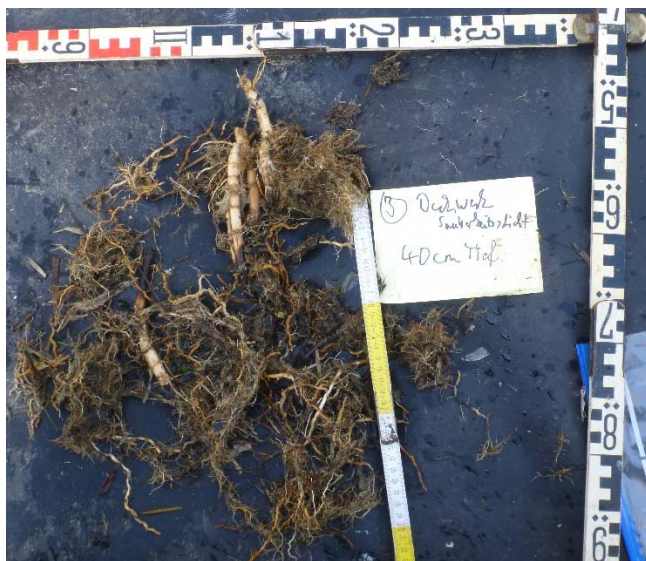
Abbildung 3-6: Schurf 3, Zschampert-Damm. Deckwerk an der Grenze zur Sauberkeitsschicht in 40 cm Profiltiefe.

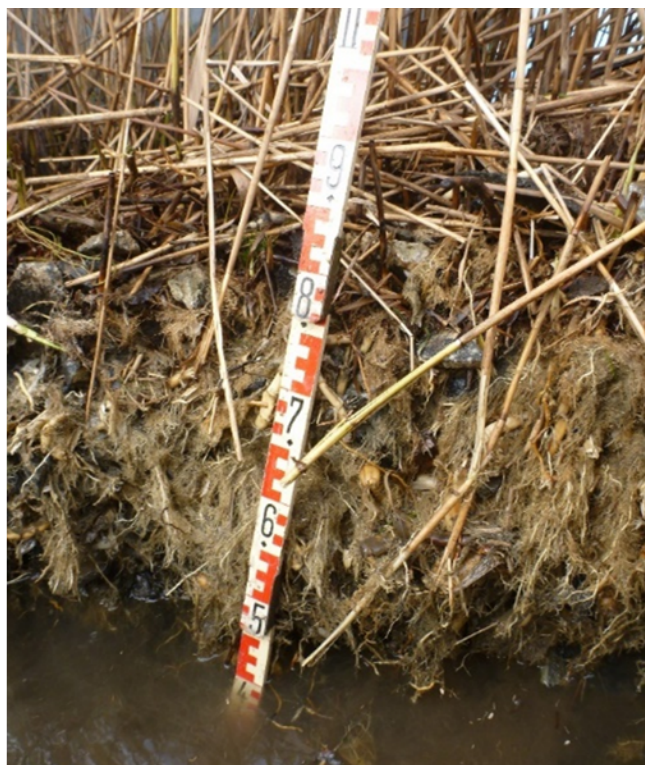
Abbildung 3-10: Durchwurzelung der oberen 35 cm des Deckwerks am Günthersdorfer-Damm, die Profilmessschiebe liegt etwas oberhalb des Niveaus des Betriebswasserstands

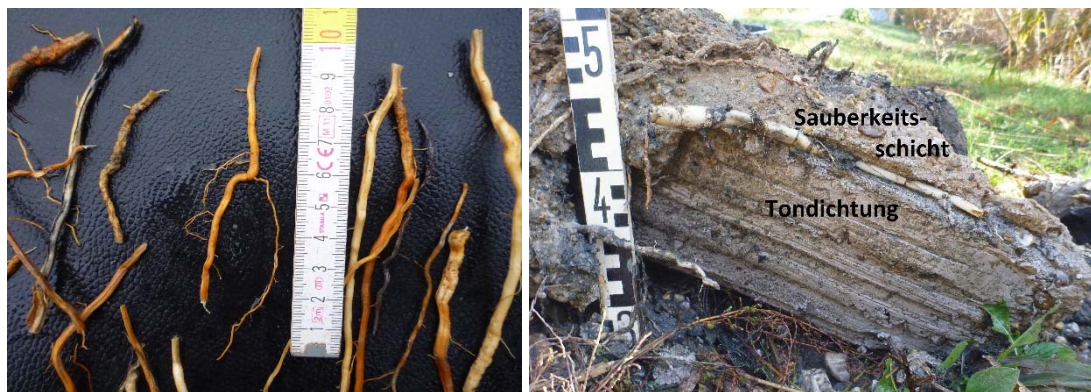
Abbildung 3-11: Links: Wurzeln und davon abgehende einzelne Feinstwurzeln aus der Tondichtung in Schurf 2. Rechts: Rhizom mit Verlauf auf der Dichtungsoberkante in 60 cm Profiltiefe von Schurf 3.

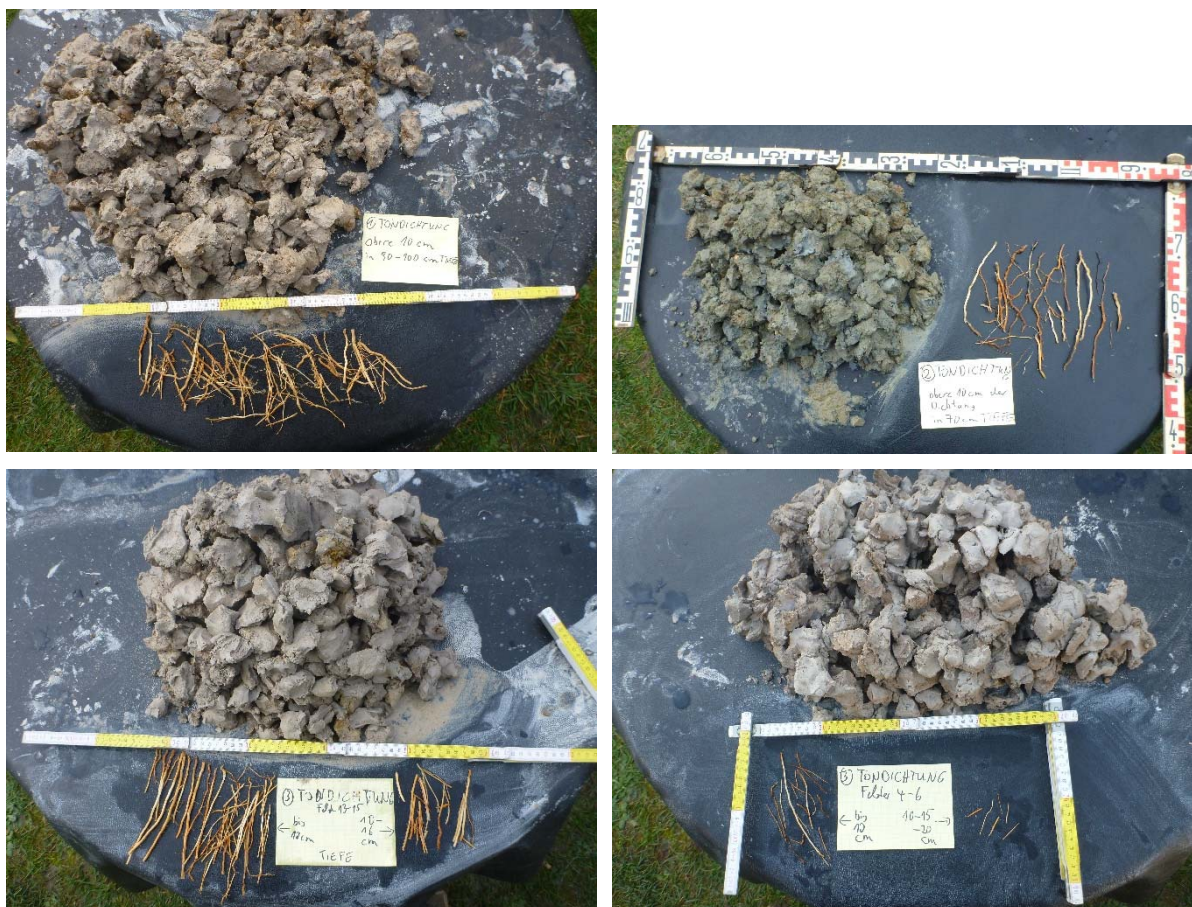
Abbildung 3-12: Tondichtungsmasse und darin enthaltene Wurzeln aus Schurf 1 (o. l.), Schurf 2 (o. r.) und aus zwei Teilproben des Schurf 3 (unten). In der unteren Bildreihe liegen die Wurzeln der oberen 10 cm Dichtung links der Karteikarte, die aus etwas tieferer Lage rechts davon.

Zur genaueren Untersuchung wurde der gewonnene Ton von Hand gebrochen und die vorgefundenen Wurzeln entnommen (Abb. 3-12). Masse und Volumen der so untersuchten Bereiche und die nachgewiesene Wurzel-Trockenmasse sind Tab. 3-1 zu entnehmen. Aus den Schürfen 1 und 2 wurde der gesamte Ton untersucht, aus dem großen Tonblock des Schurf 3 die intensiver durchwurzelten Felder 16-18 und 13-15 sowie die geringer durchwurzelten Felder 4-6 (vgl. Abb. 3-14).

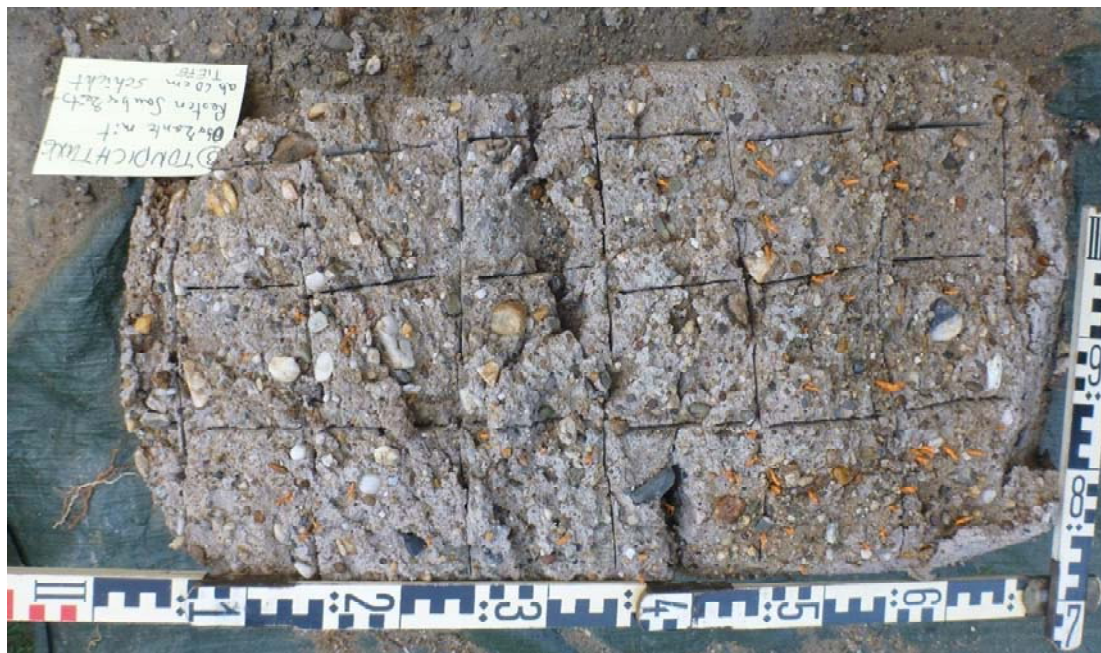
Die Durchwurzelung in der **Horizontalen** wurden an der Dichtungsoberkante, in 10 cm Dichtungstiefe und in 15-20 cm Dichtungstiefe untersucht. Abb. 3-14 zeigt die Dichtungsoberkante mit den von der Sauberkeitsschicht aus eindringen Wurzeln. Die in 15-20 cm Dichtungstiefe austretenden Wurzeln sind in Abb. 3-15 dokumentiert.

Abbildung 3-14: Dichtungsoberkante mit eindringenden Wurzeln. Die Wurzeln wurden im Foto orangefarbig markiert. Die Dichtungs-Oberfläche wurde in 100 cm²-Felder unterteilt.

Gut zu sehen ist die ungleichmäßige Verteilung der Durchwurzelung. Die stärkeren Wurzeln an der Dichtungsoberkante traten zudem mehr oder weniger gruppiert auf.

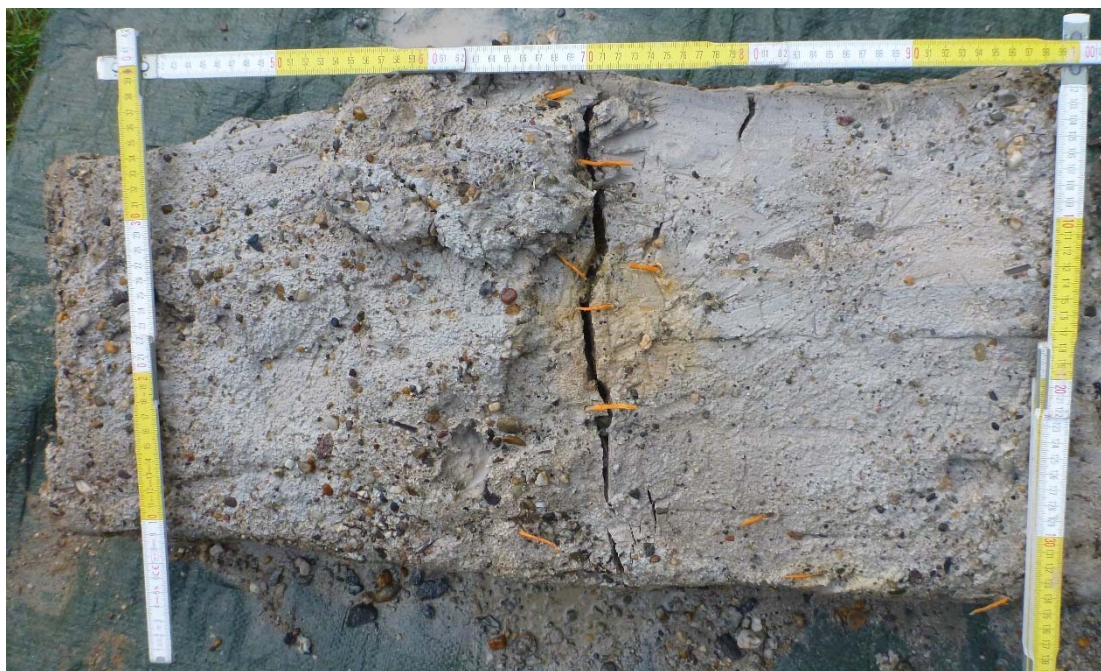
Abbildung 3-15: Horizontalschnitt in 15-20 cm Dichtungstiefe mit orangefarbig markierten Wurzeln, die in größere Tiefen der Dichtung eindringen. Die Steine im Ton sind Verunreinigungen, die beim Transport des Tonblocks in den Ton gedrückt wurden. Der Riss ist bei der Untersuchung des Blocks entstanden und steht nicht im Zusammenhang mit der Häufung von Wurzeln in diesem Bereich.

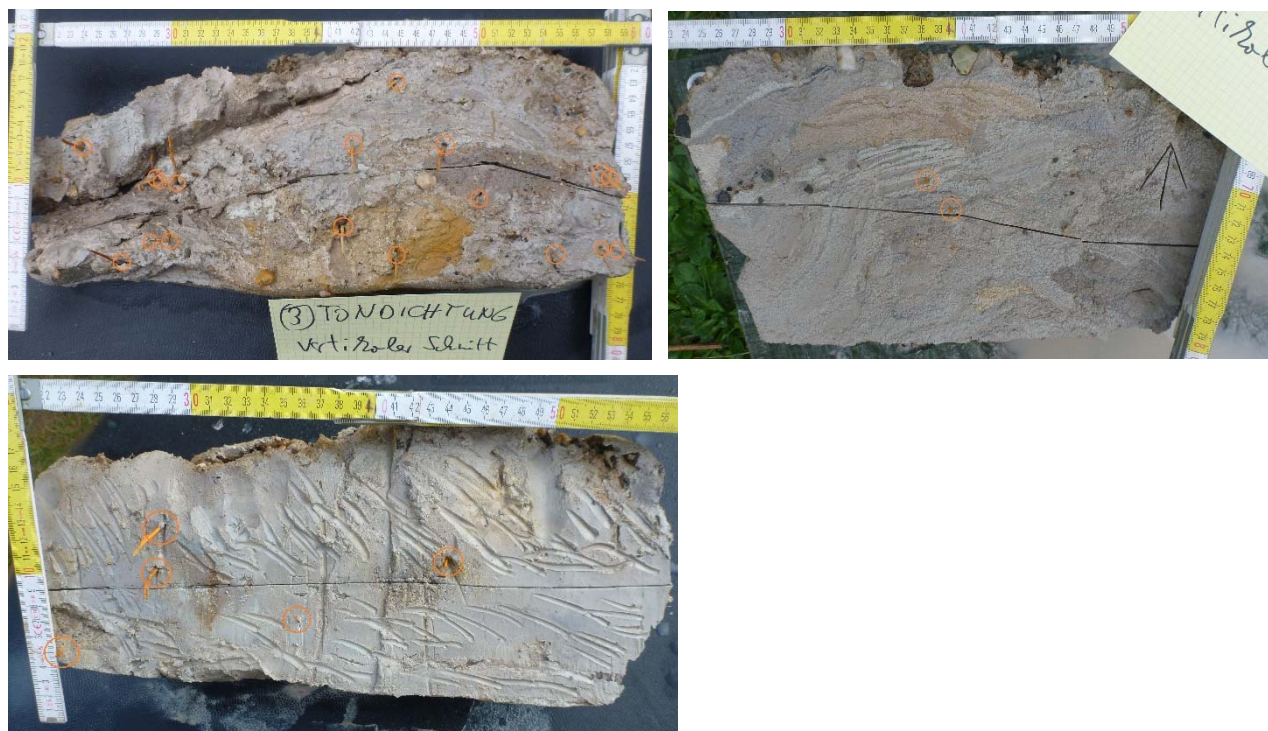
Auffällig ist, dass in den Vertikalschnitten weniger Wurzeln nachgewiesen wurden als in den Horizontalschnitten der zugehörigen Felder. Dies deutet darauf hin, dass die Wurzeln im Wesentlichen von oben nach unten und nicht seitlich verlaufen.

Abbildung 3-16: Vertikalschnitte durch die Dichtung. Die Oberkante der Dichtung ist oben auf den Fotos. Die dünne Linie ist die 10 cm-Dichtungstiefe. Die Vertikalschnitte wurden in den Felder 10-12 (o. l., Schnitt 1 in Tab. 3-3), 1-3 (o. r., Schnitt 2) und 16-18 (unten, Schnitt 3) durchgeführt. Zur Feldnummerierung siehe Abb. 3-14. Wurzeln sind markiert.

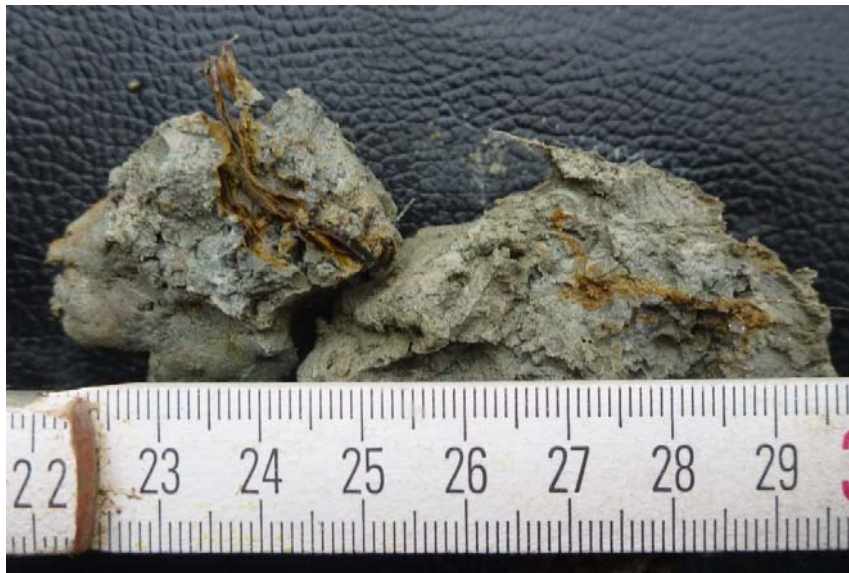
Es wurden bei den diversen Untersuchungen der Dichtung keine Löcher als Hinterlassenschaften verrotteter Wurzeln gefunden. Einer der seltenen Funde einer abgestorbenen Wurzel ist in Abb. 3-18 dokumentiert.

Abbildung 3-18: Abgestorbene Wurzel und durch Sauerstoffeintrag hervorgerufene Rostfleckigkeit. Der Wurzelkanal wurde für das Foto aufgeweitet.

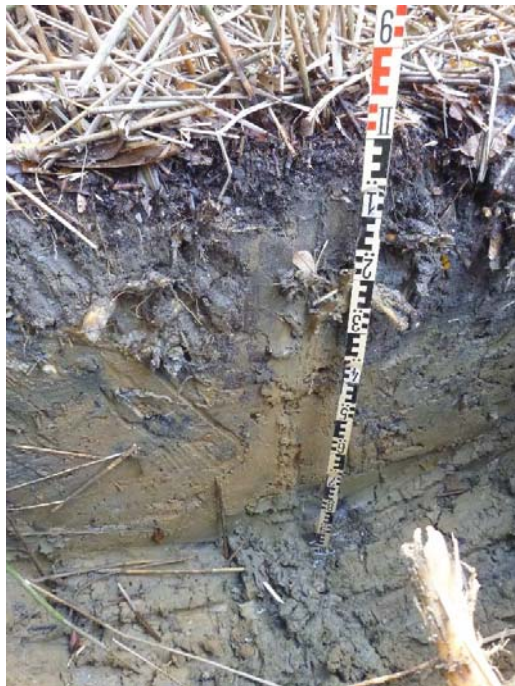
Der Schurf 4 am Bruchwiesendamm wies nicht den Dammaufbau aus Deckwerk-Sauberkeitsschicht-Tondichtung auf. Im Tiefenprofil stand ein tonig-sandiges bis sandig-toniges Substrat an (Abb. 3-2, Abb. 3-19). Das Material war sehr wasserundurchlässig, so dass die Schürfgrube während der Arbeiten trocken blieb. Bis in 1 m Tiefe wurde keine Tondichtung festgestellt.

Abbildung 3-19: Tiefenprofil des Schurf 4, Bruchwiesendamm.

Es ist zu prüfen, ob im Bruchwiesendamm eine Tondichtung vorhanden ist. Sollte dies nicht der Fall sein, wäre der Gehölzbewuchs der Ufer hinsichtlich Standsicherheit neu zu bewerten.

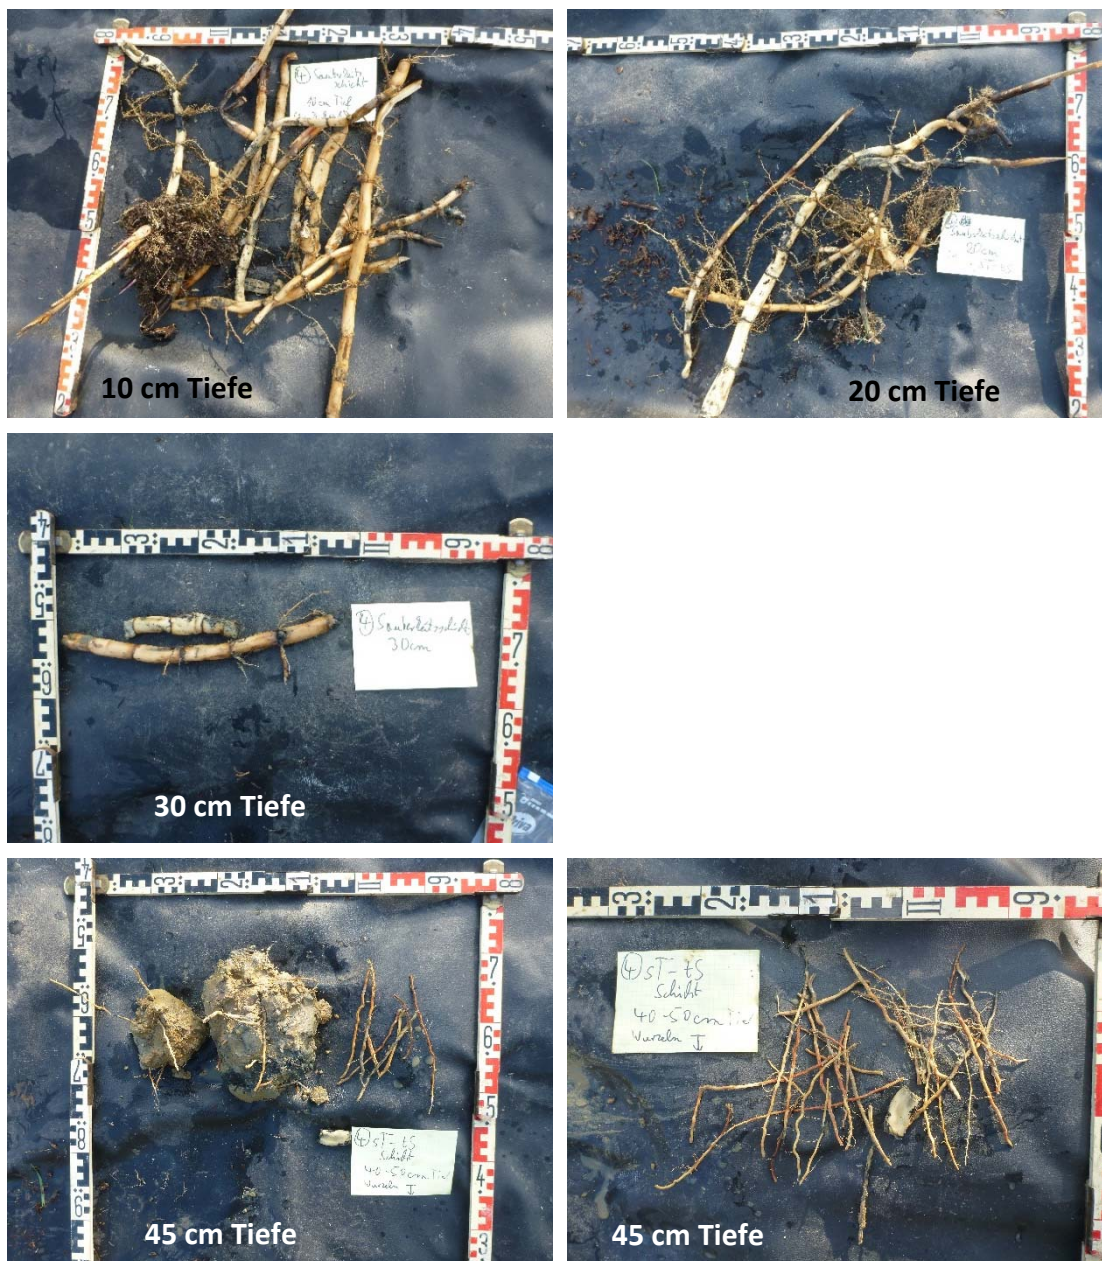
Abbildung 3-20: Wurzelssystem in verschiedenen Profiltiefen, Schurf 4, Bruchwiesendamm. In 45 cm Tiefe ist im Bild links das noch nicht vollständig ausgewaschene Substrat mit abgebildet, im Bild rechts ist die Gesamtwurzelmasse des Hols dargestellt.

Abb. 3-20 zeigt das Wurzelssystem der ausgewerteten Hols des Baggers aus verschiedenen Profiltiefen. In Abb. 3-21 sind die Daten der Hols zur Trockenmasse und zur durchschnittlichen Flächengröße des Querschnitts der stärksten Rhizome aufgetragen.

In 45 cm Profiltiefe wurde kein Rhizom mehr gefunden (bis auf ein kurzes Teilstück, siehe Abb. 3-20 untere Bildreihe). Es waren nur noch Wurzeln vorhanden. In den anderen Schürfen wurden auch in größeren Profiltiefen noch Rhizome in größerer Menge angetroffen. Das kiesig-sandige Material der Sauberkeitsschicht setzt einer Durchwurzelung sicher mehr Widerstand entgegen als das sandig-tonige Material des Schurf 4.
