Die Sturzflut von Braunsbach am 29. Mai 2016 – Entstehung, Ablauf und Schäden eines „Jahrhundertereignisses“.

Teil 2: Geomorphologische Prozesse und Schadensanalyse

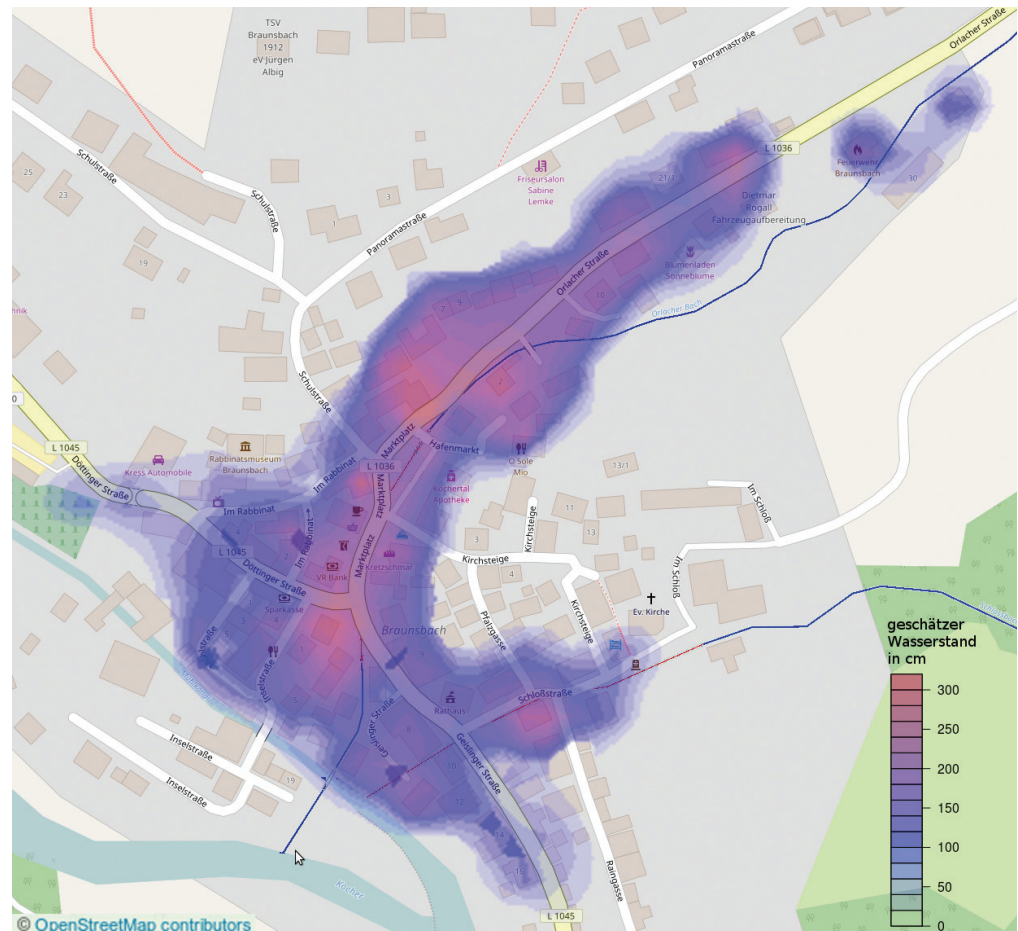
Abbildung 9 zeigt die geschätzten Wasserstände für die von der Sturzflut betroffenen Bereiche in Braunsbach. Dazu wurden die an den Gebäuden abgeschätzten Wasserstände als Grundlage genommen. Für die Räume zwischen den Gebäuden wird ein nach Entfernung gewichtetes Mittel aus den Wasserständen an den Gebäuden im 30 m Umkreis genutzt. Für Bereiche, die mehr als 25 m vom dichtesten Messpunkt entfernt liegen, wird ein Wasserstand von Null angenommen, da häufig nur die erste Häuserreihe von der Sturzflut betroffen war, während benachbarte höher gelegenen Häuser nicht erreicht wurden. Dieses Vorgehen führt allerdings dazu, dass im oberen Bereich der Orlacher Straße, in dem keine Häuser stehen, kein Wasserstand verzeichnet wurde, obwohl dieser Bereich überflutet war.

Abschätzungen des Wasserstands an den von der Sturzflut betroffenen Gebäuden in Braunsbach in cm über der Geländeoberfläche. Der Orlacher Bach (parallel zur Orlacher Str. und Marktplatz) und der Schloßbach (parallel zur Schloßstr.) sind in dunkelblau dargestellt bzw. die verdolten Abschnitte in dunkelrot.

Weitere Wasser- und Geröllmassen wurden durch den Schloßbach eingetragen. Ab Höhe des Schlosses verläuft der Schloßbach verdolt. Als die Dole anströmendes Wasser und Geschiebe nicht mehr aufnehmen konnte, wurden alternative Fließwege entlang der Schloßstraße hinunter zur Geislinger Straße genutzt, wo die Abflüsse aus beiden Bächen zusammentrafen (Abb. 9).

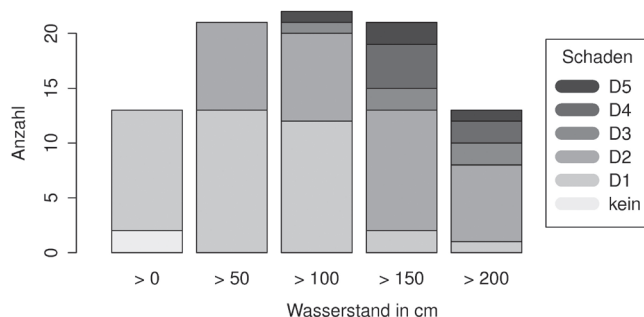
**Abbildung 11**

Abbildung 11 zeigt die ermittelten Wasserstände an den aufgenommenen Gebäuden und die entsprechenden Schadensstufen. Schwere strukturelle Schäden (D3 oder größer) sind vornehmlich bei Wasserständen von über 1 m aufgetreten und liegen im Bereich des ursprünglichen Bachverlaufs (fünf Häuser mit D3, sechs Häuser mit D4 sowie fünf Häuser mit D5).

Auffällig ist, dass auch bei sehr hohen Wasserständen vergleichsweise viele Gebäude mit Schadensstufen D1 und D2 aufgenommen

Verteilung des Wasserstands an den aufgenommenen Gebäuden in cm über Geländeoberfläche mit Unterscheidung der Schadensklassen, entsprechend Tabelle 1.
Distribution of the estimated water levels at the buildings in cm above terrain surface and amount of recorded damage classes (according to table 1) for similar water levels.

wurden. Oft standen schwer geschädigte Gebäude neben solchen, die nur geringe strukturelle Schäden hatten. Dies lag häufig an der Ausrichtung der Gebäude zur Fließrichtung und somit der Angriffsfläche des Wassers. Nahezu alle Gebäude mit Schadensgrad D3 oder höher hatten eine hohe Exposition zur Fließrichtung, d. h. mindestens eine Außenwand wurde von den Wassermassen direkt angeströmt (Abb. 12). Lediglich eins der 16 Gebäude wies nur eine mittlere Exposition auf, d. h. nur Teile der Außenwände wurden von den Wassermassen direkt getroffen. In diesem Fall handelte es sich um ein altes, leerstehendes Fachwerkhaus mit maroder Bausubstanz. Gebäude, die trotz hoher Wasserstände nur geringe strukturelle Schäden davon getragen haben, waren meist durch benachbarte Gebäude geschützt, so dass sie weniger Schäden durch mitgeführtes Geröll, Baumstämme und Autos erlitten und mit geringeren Fließgeschwindigkeiten getroffen wurden.

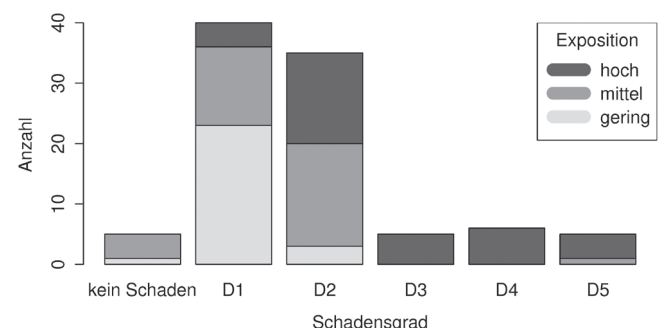
**Abbildung 12**

Anzahl der Gebäude je Schadenklasse, wobei nach Exposition der Gebäude zur Fließrichtung unterschieden wird.
Distribution of the damage class of the recorded buildings and exposure of the buildings per damage class.

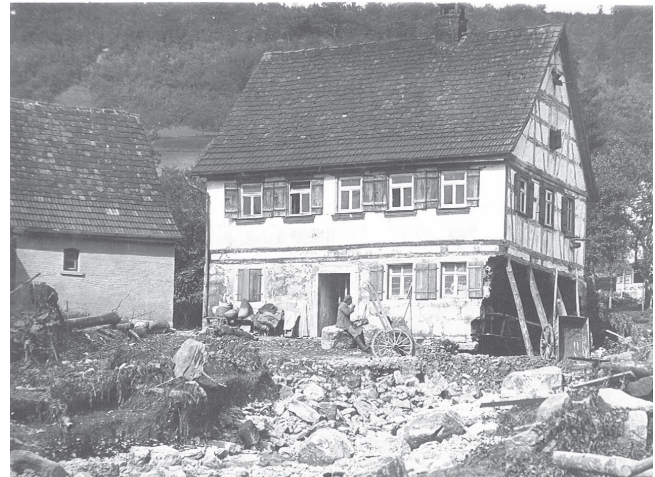
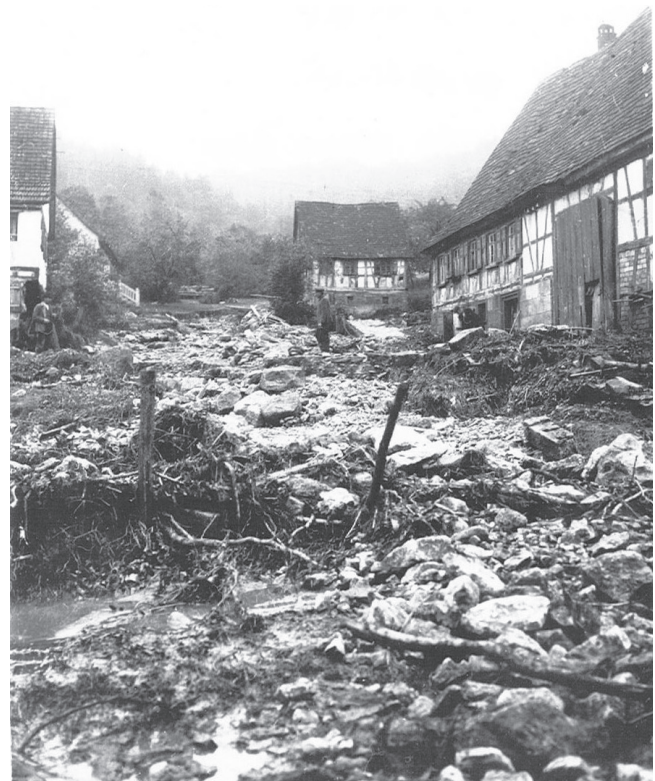
Abbildung 13

gangenheit schließen. In Braunsbach selbst, so berichten einige Anwohner, sei nichts über ein ähnliches Ereignis im Ort bekannt. Allerdings zeugen Fotos aus dem Jahre 1927 (Abb. 13) von einem heftigen Sturzflutereignis im 5 km südöstlich gelegenen Cröffelbach, welches unterhalb der Lochklinge und Wirtsklinge liegt. Das Einzugsgebiet beider Klingen zusammen beträgt ca. 2 km² und ist damit deutlich kleiner als das Einzugsgebiet des Orlacher Bachs. Damals wurden offensichtlich große Mengen an Geröll und Pflanzenmaterial mobilisiert und Häuser im Ort mit zerstörerischer Wucht getroffen. Nach Angaben einer Anwohnerin kam die historische Sturzflut im Wesentlichen über die Lochklinge. Diese wurde nach dem Ereignis durch einen hohen künstlichen Damm abgesperrt, welcher den Hochwasserabfluss durch den Ort im Mai 2016 reduzierte.

Aufnahmen der Familie Karsch nach einem Sturzflutereignis 1927 in Cröffelbach.

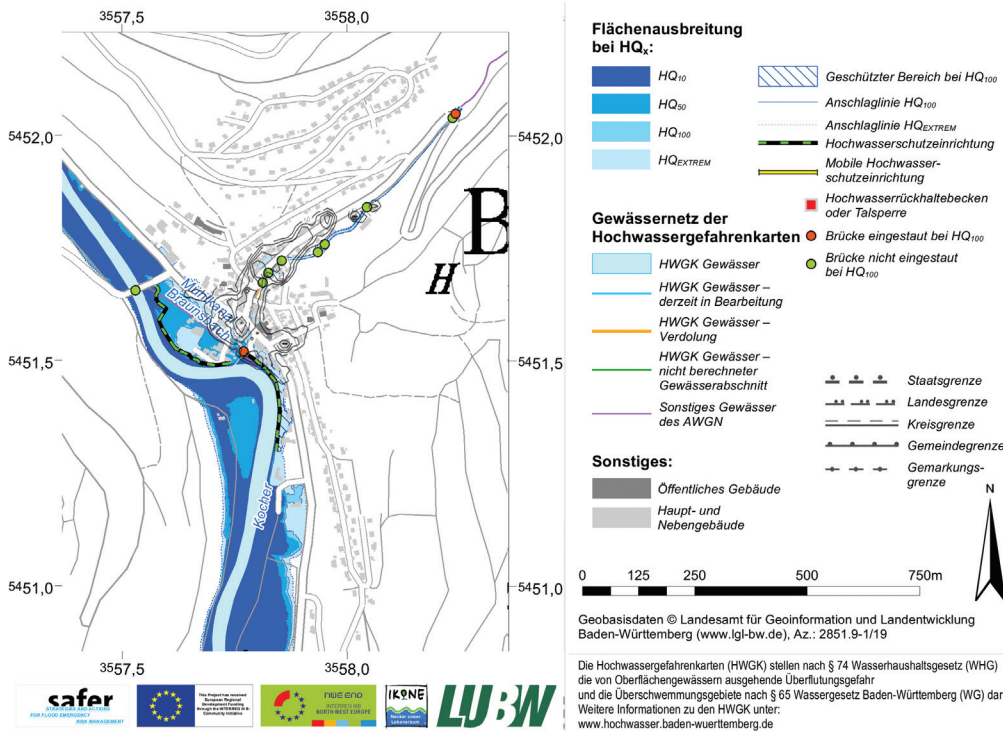
**Abbildung 14**

Große Teile der von der Sturzflut betroffenen Grundstücke, insbesondere entlang der Orlacher Straße, werden gemäß der Gefährdungskarte weder von den Abflussmengen, wie sie statistisch gesehen einmal in 100 Jahren auftreten, noch bei einem Extremereignis beeinträchtigt. Der Begriff „Extremereignis“ beschreibt hierbei ein sehr seltenes Ereignis, das nach Vorgabe der HWGK statistisch gesehen einmal in 1.000 Jahren auftritt, lokal kann der entsprechende Abfluss aber auch bei kleineren Ereignissen, z. B. durch Verklausung, auftreten (LUBW, 2013). Allerdings wird bei HWGK lediglich die Gefahr, welche von Oberflächengewässern ausgeht, dargestellt. Wild abfließendes Oberflächenwasser wird beispielsweise nicht berücksichtigt. Durch die komplexe Verketzung verschiedener Prozesse, wie möglicherweise durch Geröll und Schwemmholtz blockierte Engstellen, Geschiebetransport und Verlagerungen im Flusslauf, ist das örtlich konkrete Verhalten von Sturzfluten, insbesondere im bebauten Gelände, nur bedingt vorhersehbar. Die Geländebefunde in der Orlacher Klinge deuten jedenfalls auf einen stark sedimentbelasteten Abfluss hin, der mitunter für Murgänge charakteristisch ist. Zwar existieren bereits Modelle wie LISFLOOD (van der Knijff et al., 2010), um den Oberflächenabfluss bei Niederschlagsereignissen zu simulieren. Allerdings birgt die Mobilisierung von Geröll bei solchen Modellierungen erhebliche Unsicherheiten, so dass sich der Einsatz von Modellen empfiehlt, die Abflüsse unter hohem Feststoffanteil simulieren, wie etwa das Softwarepaket RAMMS (Rapid Mass Movement Simulation, Christen et al., 2012). Insbesondere lässt diese Software die Berücksichtigung von geplanten oder gebauten Schutzmaßnahmen sowie Umgebungseinflüsse, wie Geländeformen und Wald, zu (<http://ramms.slf.ch/ramms/>).

Hochwassergefährdungskarte der Landesanstalt für Umwelt, Messungen und Naturschutz Baden-Württemberg, LUBW: <http://udo.lubw.baden-wuerttemberg.de/>. Der von der Sturzflut betroffene Bereich ist ergänzend durch Profillinien gekennzeichnet (vgl. Abb. 9).

Auf der HWGK des LUBW (Abb. 14) wird die Brücke der L1036 vor dem Ortseingang nach Braunsbach für ein 100-jährliches Hochwasser als „eingestaut“ bezeichnet. Dies bedeutet, dass das Wasser selbst ohne Verklauung der Brücke nicht mehr
