**WASSER- UND  
SCHIFFFAHRTSAMT  
Mannheim**

**Einrichtung einer Versuchsstrecke mit  
technisch-biologischen Ufersicherungen  
Rhein km 440,6 bis km 441,6,  
rechtes Ufer**

**Dritter Zwischenbericht  
Monitoringergebnisse 2013  
15.08.2014**

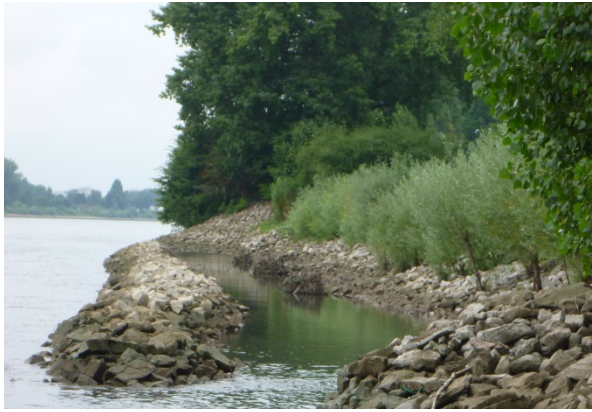
Bild 19: Blick auf die vor Wellenschlag geschützte Uferzone mit Weidensetzstangen (26.8.2013)

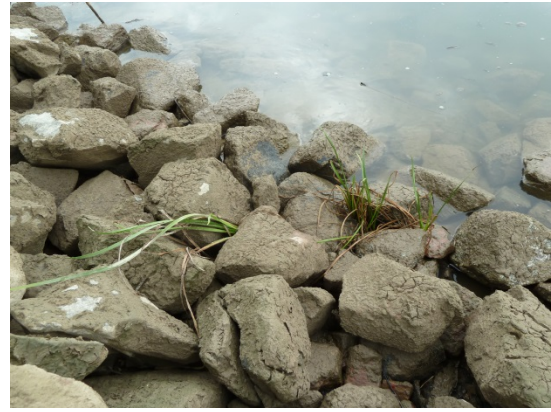
Der dem Ufer vorgelagerte Steinwall (OK: AZW + 0,5 m) lässt bereits im zweiten Untersuchungsjahr eine positive Wirkung auf die Pflanzenentwicklung erkennen. Hinter dem Steinwall konnte sich eine dünne Schlammsschicht auf den Wasserbausteinen ablagern, die Nährsubstrat ist und somit förderlich auf die künftige Besiedlung mit Pflanzen der Laichkraut-

und Röhrlichtzone wirken kann. Erste Individuen wurden bereits 2012 und auch 2013 kartiert (Ufer-Wolfstrapp, Sumpf-Helmkraut, Knotige Braunwurz, Seggen und Schwanenblume) (Bild 20).

Bild 20: Wasserbausteine mit Schlammablagung im wellenschlaggeschützten Bereich; Ansiedlung erster Röhrlichtarten (26.8.2013)

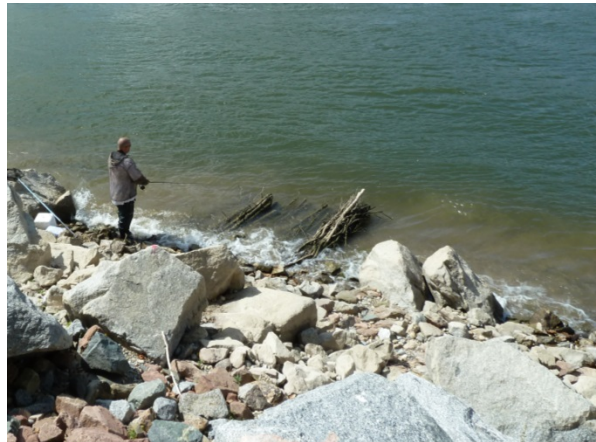
Bild 22: Angler im Bereich der Faschinenbündel (13.8.2013)

am geringsten. Wie in der gesamten Versuchs- und auch in der Referenzstrecke änderte sich dies wieder im Herbst. Die Dominanz der Schwarzmundgrundel erschwert die Bewertung der strukturellen Maßnahmen auf die Artenzusammensetzung der Fische. Die bisherigen Ergebnisse weisen jedoch daraufhin, dass die Faschinen Unterstände für zahlreiche Arten - darunter auch Leitarten nach WRRL - bieten. Die regelmäßige Anwesenheit von Anglern scheint diesen Befund zu unterstützen (Bild 22).

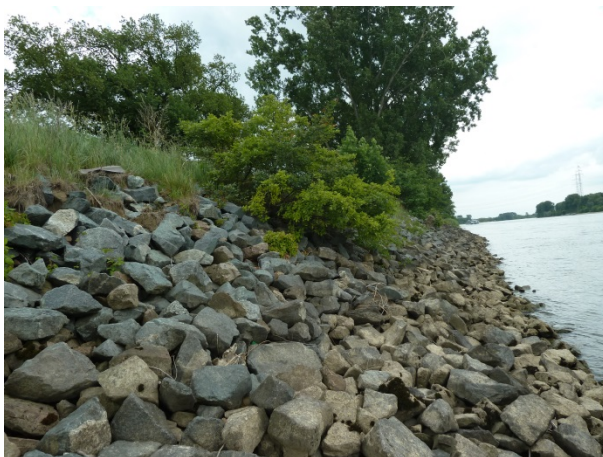
Im VF 6 erfüllt die Steinschüttung weiterhin die Uferschutzfunktion. Im Herbst 2013 konnte das bereits 2012 bei Überstau maßgeblich erodierte Oberboden-Alginat-Gemisch im unteren und mittleren Böschungsbereich nur noch in einzelnen Lücken zwischen den Wasserbausteinen nachgewiesen werden. Auch der im Wasserwechselbereich eingebrachte Kies wurde überwiegend ausgeschwemmt, so dass sich dieses Versuchsfeld nicht mehr wesentlich von den Referenzstrecken unterscheidet (Bild 23). Mit dem Alginatanteil wurde auch die spärliche Vegetation, die Anfang 2012 aufgekommen war, erodiert. Nur im oberen Böschungsbereich konnte sich aufgrund des selteneren Einstaus eine spärliche Grasnarbe halten, die gegen Ende des Untersuchungszeitraums noch eine Gesamtdeckung von ca. 15 % aufwies (Bild 24). Die Gräser hielten mit ihren Wurzeln lokal Alginatreste im Lückensystem zurück, so dass im oberen Böschungsbereich noch ca. 10 % des Alginats vorhanden waren.

Bild 23: Maßnahmenbereich unterscheidet sich nur noch geringfügig von Referenzstrecke (Mai 2014)

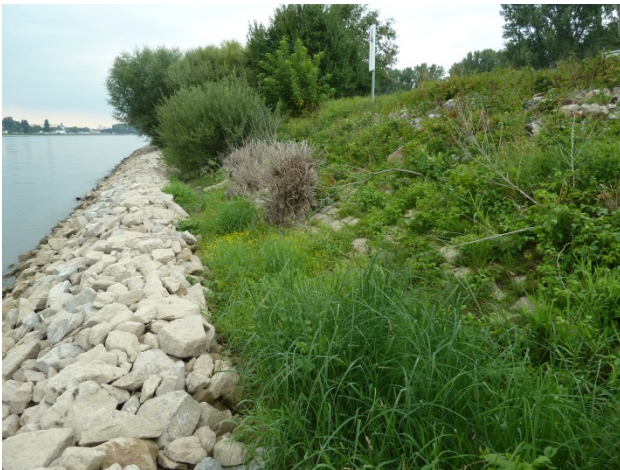
Bild 25: Röhrichtzone hinter Steinwall  
(13.8.2013)

Im Schutz des erhöhten Steinwalls (OK: AZW + 0,5 m) konnte sich bisher im flachen unteren Böschungsbereich bereichsweise eine arten- und blütenreiche Röhrichtzone mit Hochstauden feuchter Standorte und Arten kurzlebiger Schlammboden-Pionierfluren entwickeln (Bild 25). Eine gute Besiedlungsaktivität war überwiegend dort festzustellen, wo sich Schlamm auf den alten Pflastersteinen abgesetzt hatte (Bild 26). Die nicht besiedelten Flächen waren frei von Schlammablagerungen und lagen alle in der wasserseitigen Nachbarschaft zu den großen Kopfweiden. Der mögliche Grund für die geringe Besiedlung wird in einer erhöhten Ver-

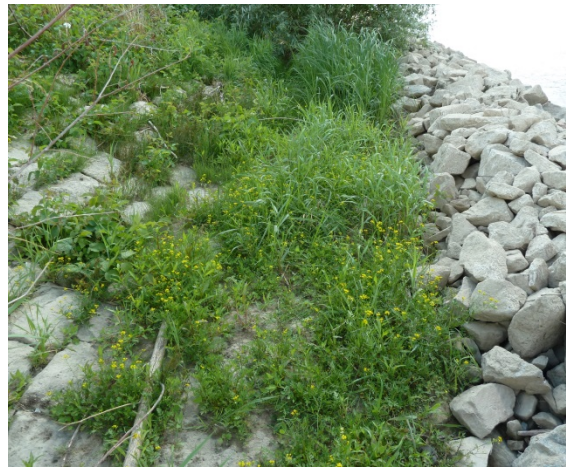
Bild 26: Pflanzlicher Bewuchs auf  
Schlammablagerungen hinter  
Steinwall (13.8.2013)
